BE-0002L-0110-EN

Сервисный бюллетень

Проникновение жидкости в салон вследствие засорения сливного патрубка системы кондиционирования

IS220d, IS250, GS300, GS430, GS450h

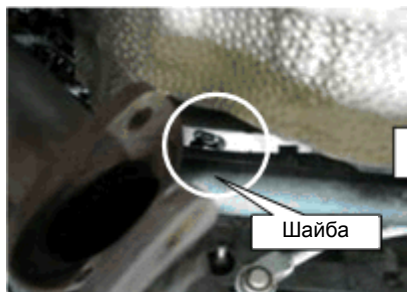
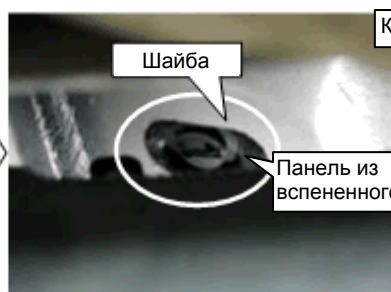
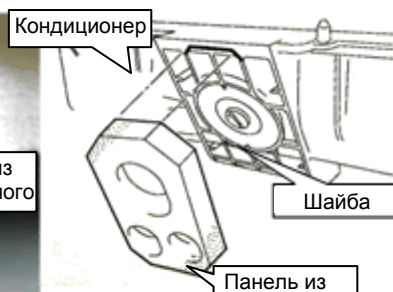
8. Проверьте положение сливного патрубка кондиционера

8.1 визуальная проверка:

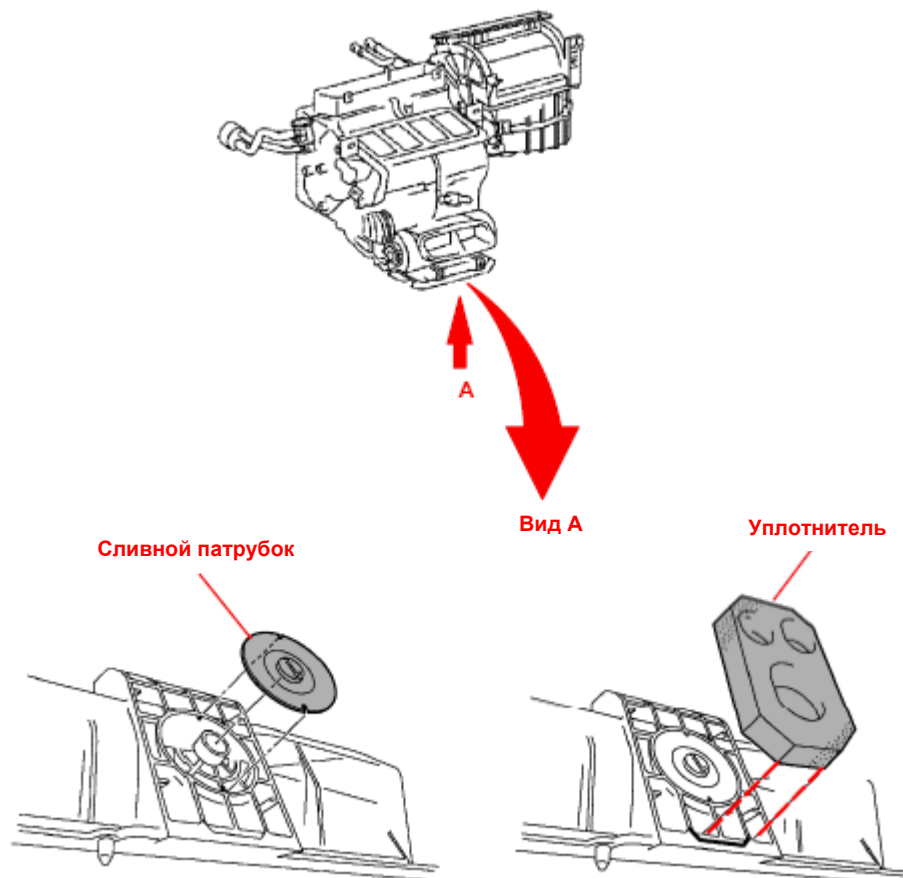
Некоторые клиенты могут отметить наличие жидкости на передних или задних напольных ковриках, проникающей в салон вследствие засорения патрубка испарителя HVAC.

2. Снимите патрубок испарителя HVAC и уплотнитель.
