**МЕЖГОСУДАРСТВЕННЫЙ АВИАЦИОННЫЙ КОМИТЕТ
КОМИССИЯ ПО РАССЛЕДОВАНИЮ АВИАЦИОННЫХ ПРОИСШЕСТВИЙ**

**ПРЕДВАРИТЕЛЬНЫЙ ОТЧЕТ
ПО РЕЗУЛЬТАТАМ РАССЛЕДОВАНИЯ АВИАЦИОННОГО ПРОИСШЕСТВИЯ**

Вид авиационного происшествия	Катастрофа
Тип воздушного судна	Самолет RRJ-95 (модель – RRJ-95B)
Государственный и регистрационный опознавательные знаки	RA-89098
Собственник	АО «ВЭБ-Лизинг»
Эксплуатант	ПАО «Аэрофлот»
Авиационная администрация	Росавиация
Место происшествия	Россия, Московская область, аэродром Шереметьево, координаты: 55°58'06.20" с. ш., 37°24'07.20" в. д.
Дата и время	05.05.2019, 18:30 местного времени (15:30 UTC), день

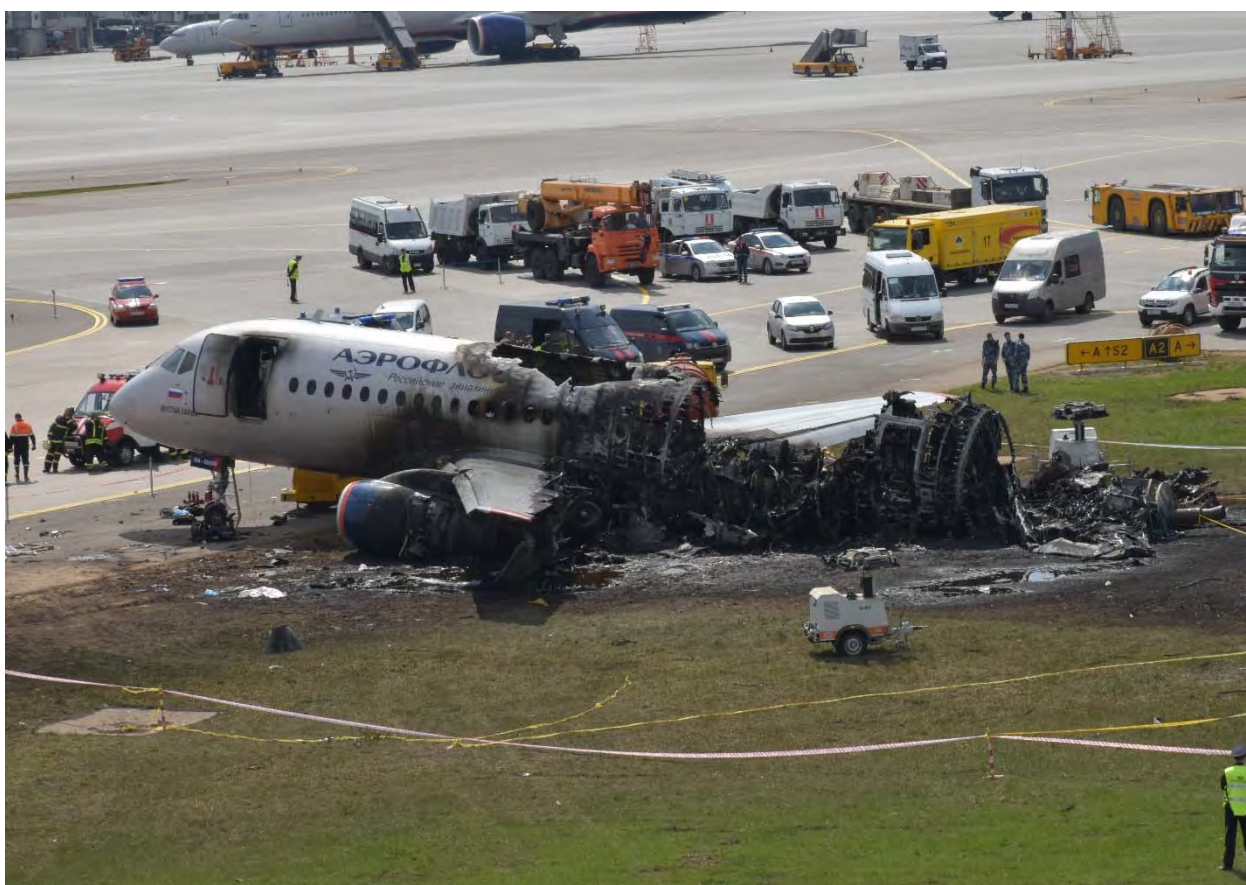
Рис. 9. Самолет RRJ-95B RA-89098 после АП

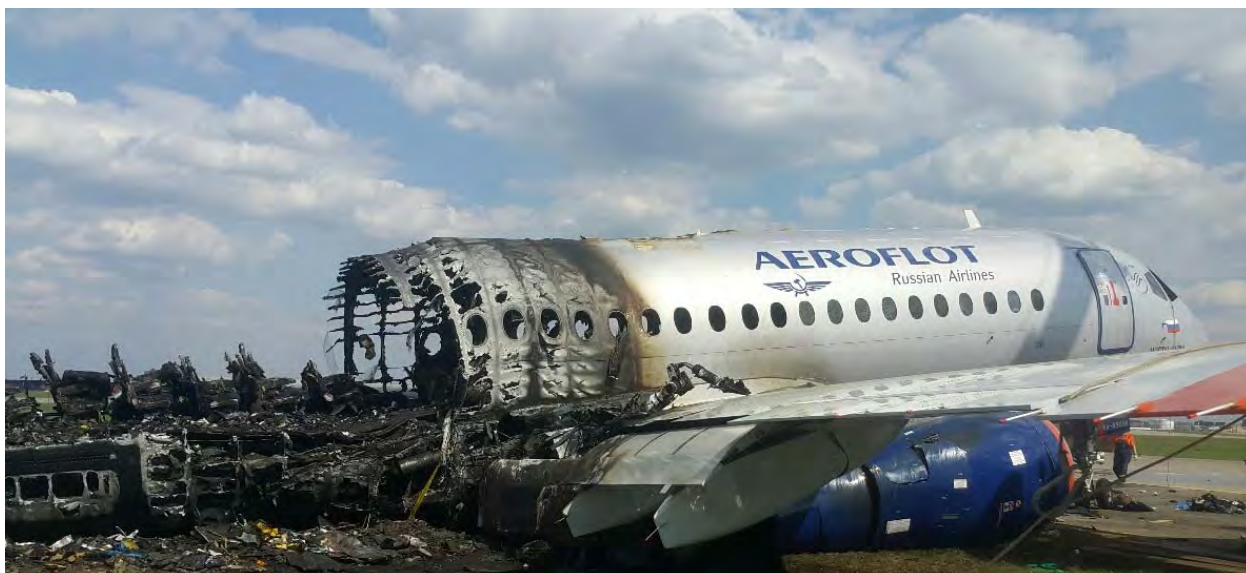
Отсеки фюзеляжа Ф1, Ф2 (шп. 1 – 24) не имеют серьезных внешних повреждений конструкции (Рис. 10).

Рис. 10. Внешний вид передней части фюзеляжа после АП

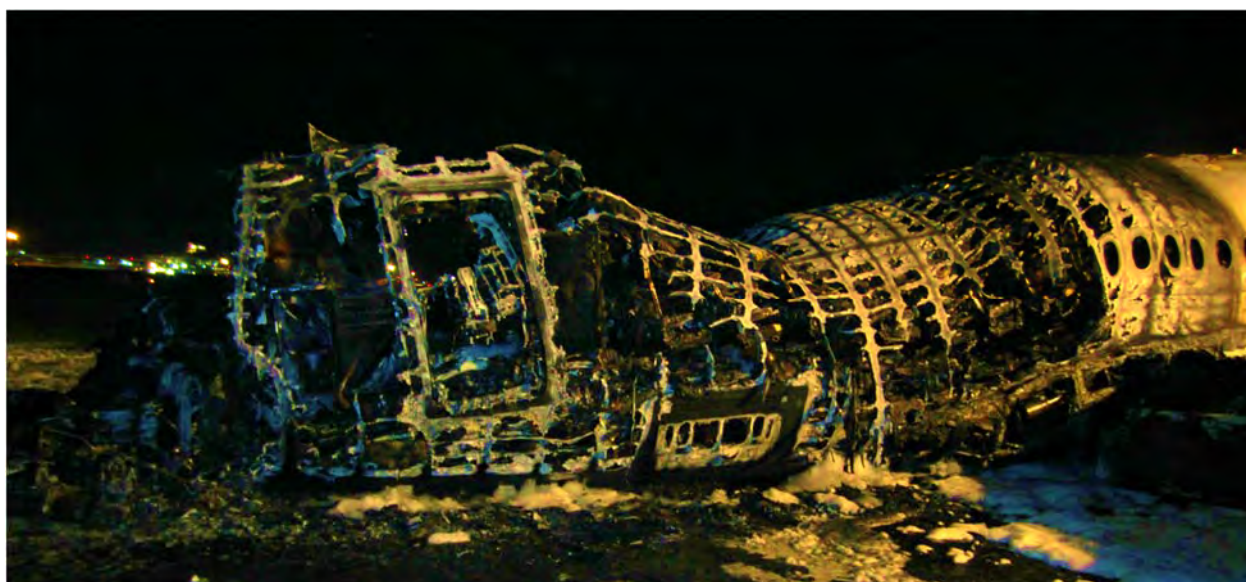
Отсеки Ф3 и Ф4 (шп. 24–51) выгорели полностью вверх от уровня пола за шп. 29 и имеют сильное выгорание обшивки ниже уровня пола (Рис. 11).

Рис. 11. Внешний вид средней и задней частей ВС после АП

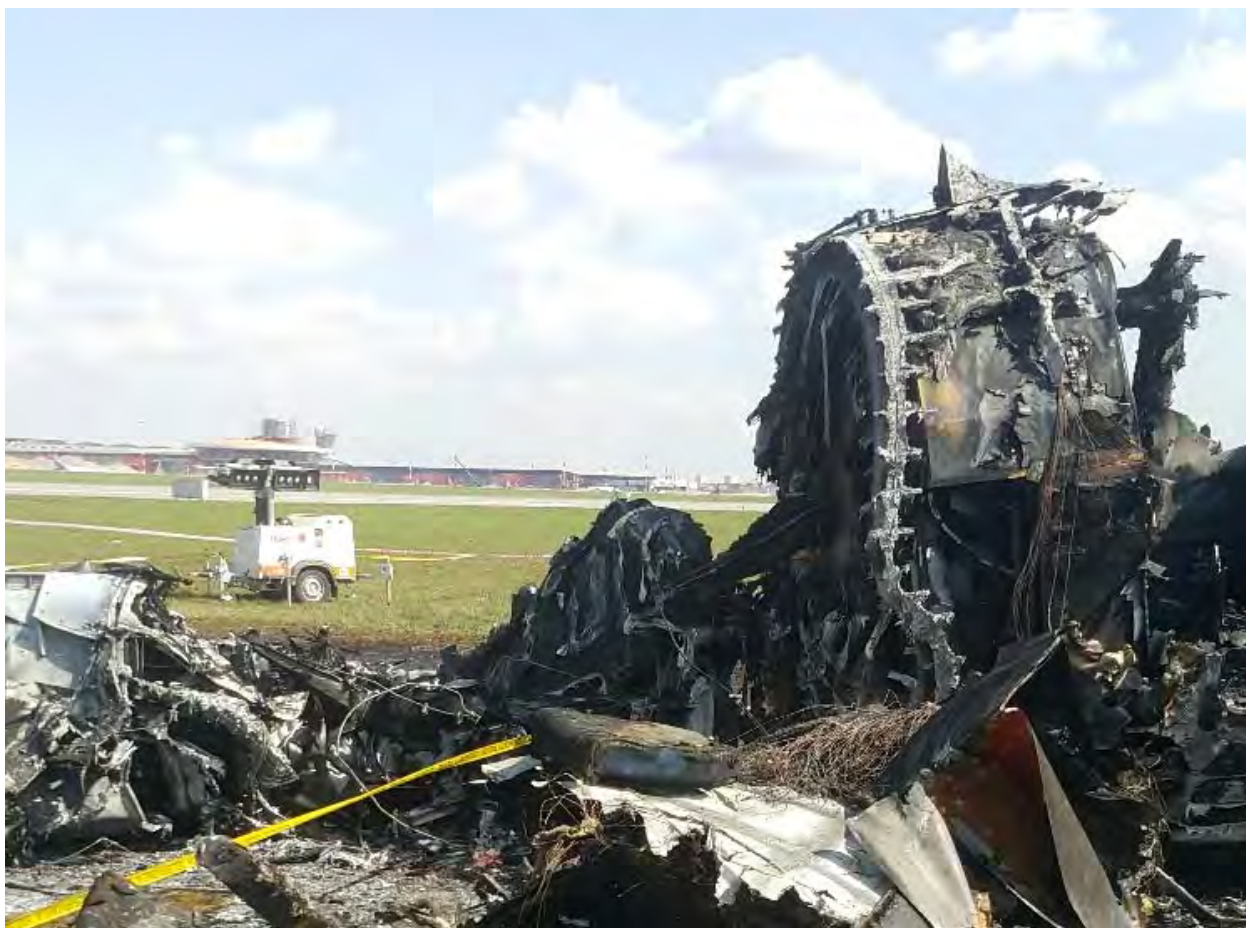
Отсек Ф5 полностью сгорел, элементы каркаса фюзеляжа и агрегатов расположены на полу ВС и в районе шп. 51 на земной поверхности (Рис. 12).

Рис. 12 Внешний вид отсека Ф5

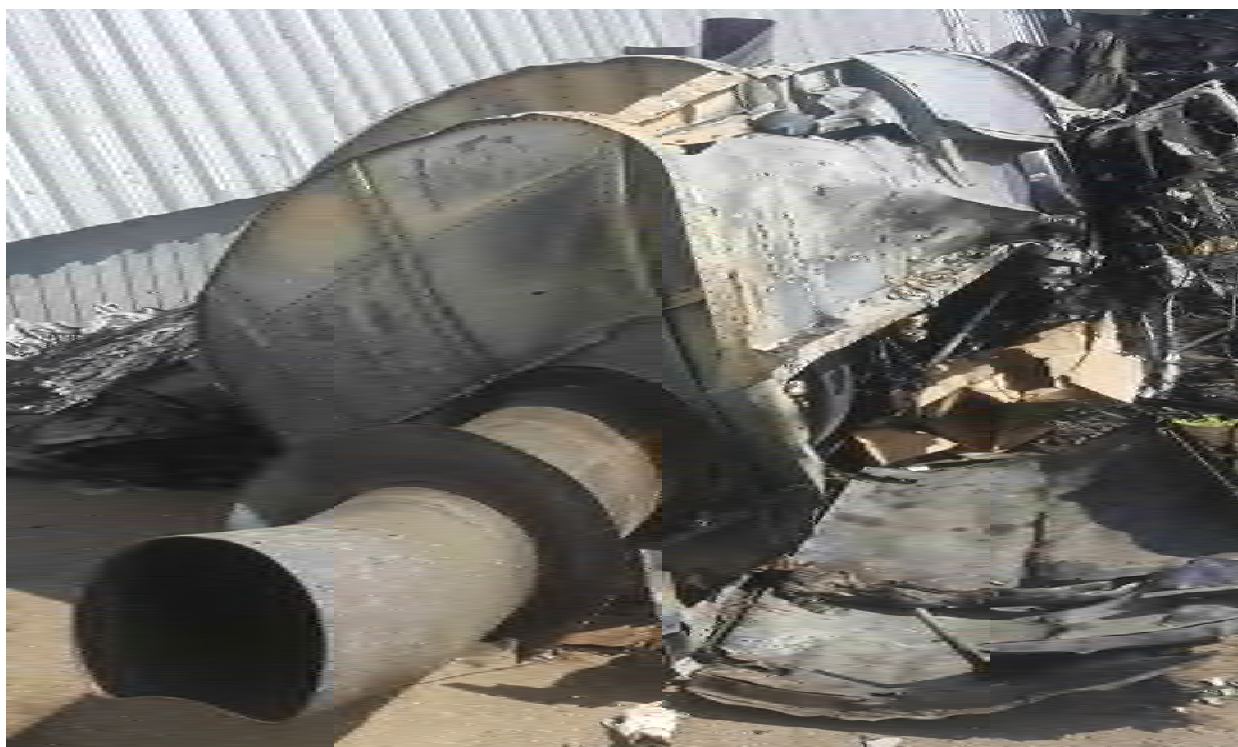
Отсек Ф6 сгорел за исключением деталей из сталей и титановых сплавов (Рис. 13), элементы каркаса фюзеляжа и агрегатов расположены на полу ВС и на земной поверхности.

Рис. 13. Внешний вид отсека Ф6

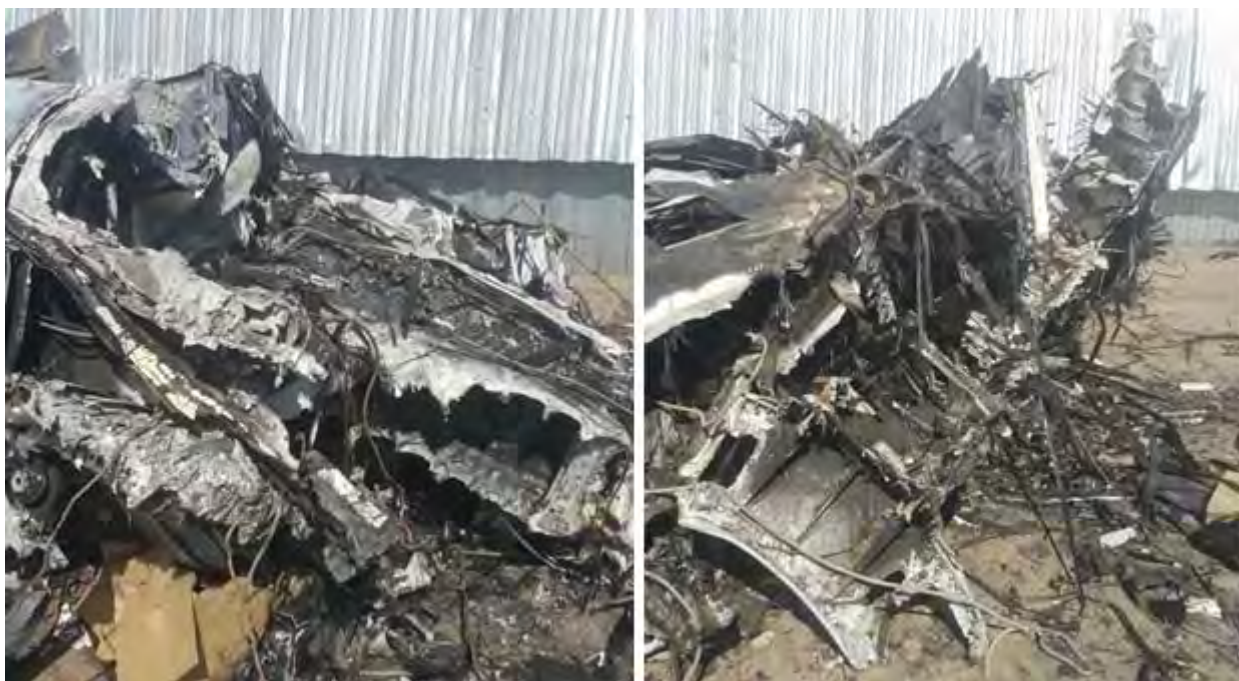
Вертикальное и горизонтальное оперения сгорели (Рис. 14), их оставшиеся элементы расположены на земной поверхности.

Рис. 14. Внешний вид элементов вертикального и горизонтального оперений после АП

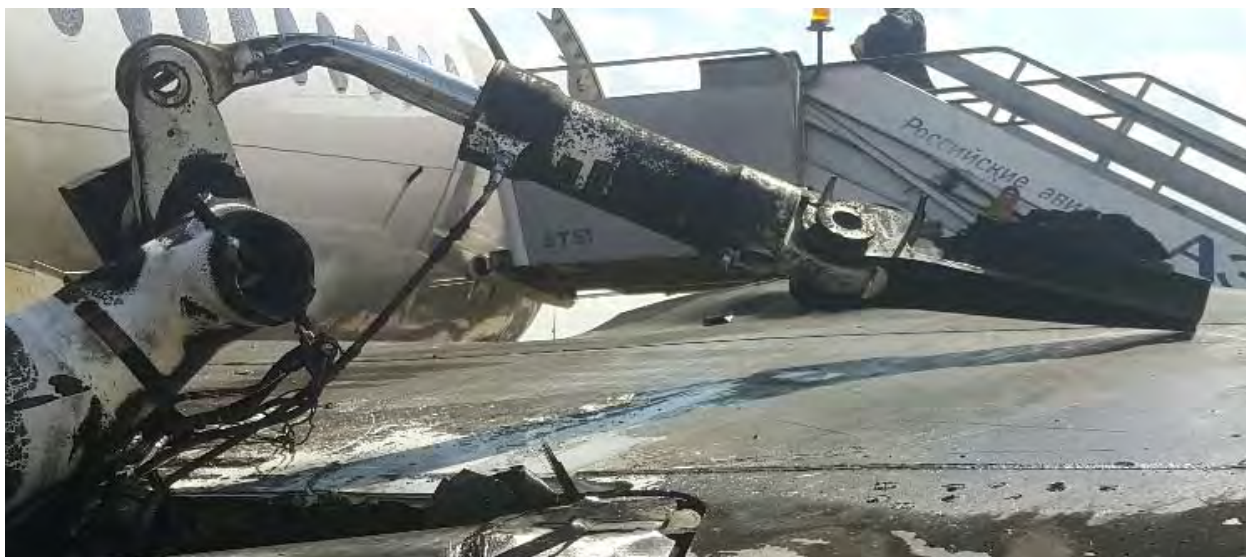
- нижняя обшивка правой консоли крыла выгорела за исключением корневого сегмента;
- задний обтекатель пилона правой консоли обгорел, обтекатель закрылка выгорел;
- кронштейн крепления ГЦ управления правой ООШ отделен от заднего лонжерона и находится над кессоном консоли в висящем положении (Рис. 15). После отделения кронштейна крепления ГЦ управления ООШ в стенке лонжерона образовалось отверстие, через которое происходило вытекание топлива из топливного бака правой консоли (Рис. 16);

Рис. 15. Внешний вид гидроцилиндра управления правой ООШ

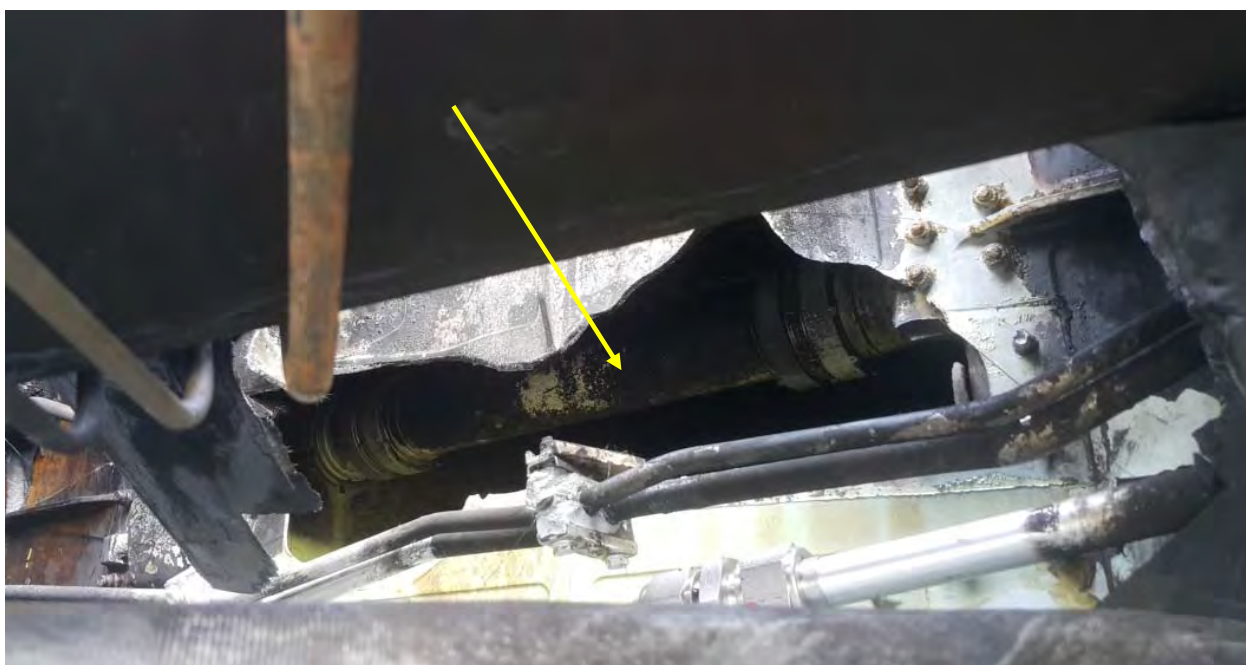
Рис. 16. Отверстие в стенке лонжерона правой консоли (указано стрелкой)

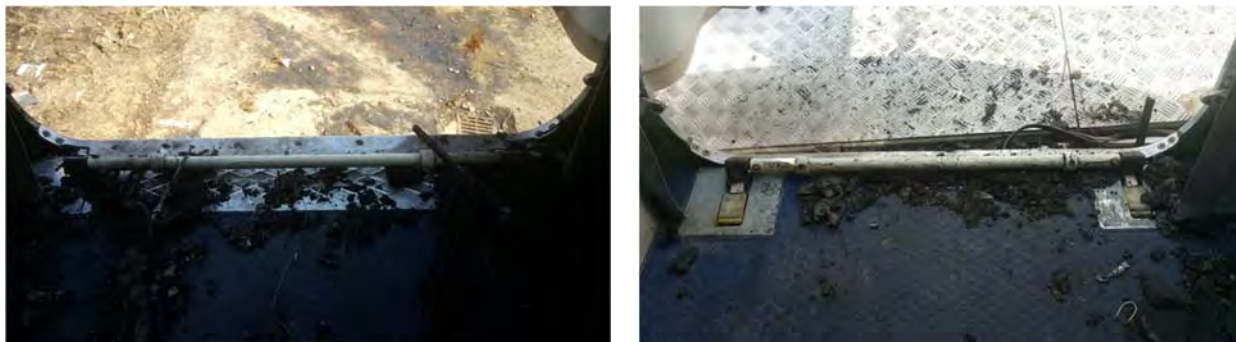
Передние правая и левая двери пассажирской кабины открыты, планки аварийных трапов находятся в зацеплении с кронштейнами пороговых балок (Рис. 17).

Рис. 17. Внешний вид передних дверей после АП (левая, правая)

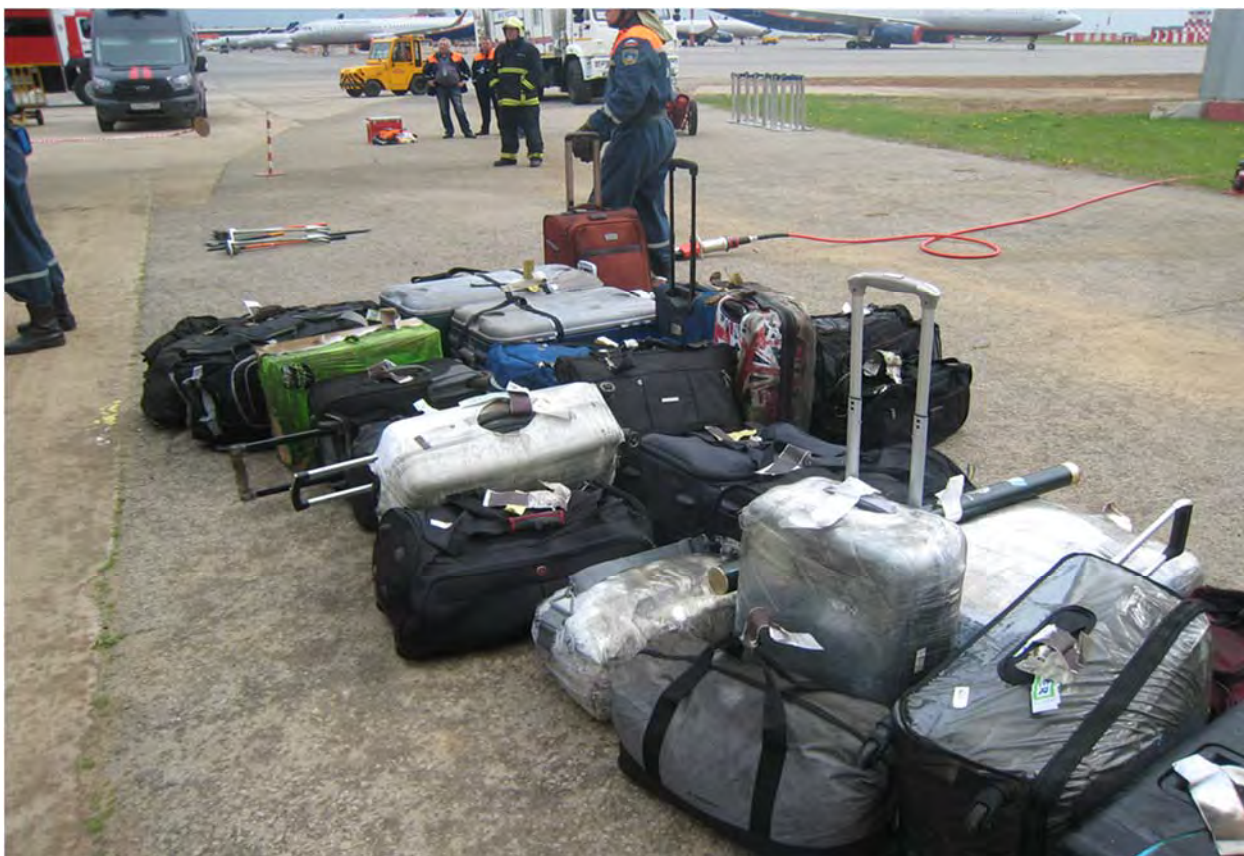
Заднее багажное отделение повреждено частично, при этом следов горения и открытого огня в отделении не обнаружено. Выявлены следы копоти на передней стенке отделения и багаже пассажиров (Рис. 18). Доступ в заднее багажное отделение после АП происходил через верхний люк, не имевший механических повреждений (Рис. 19).

Рис. 18. Багаж пассажиров из заднего багажного отделения после АП

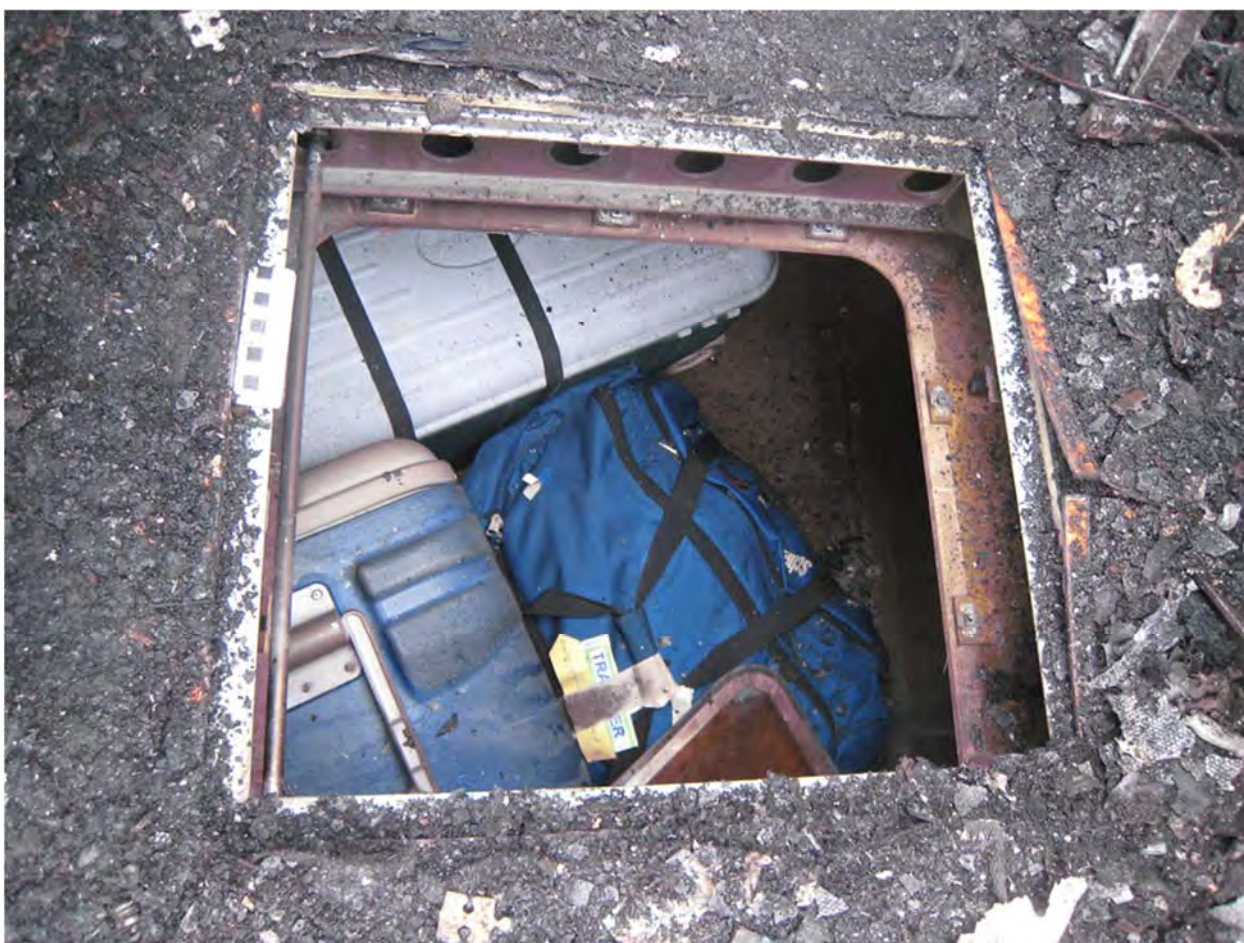
Рис. 19. Внешний вид заднего багажного отделения после АП

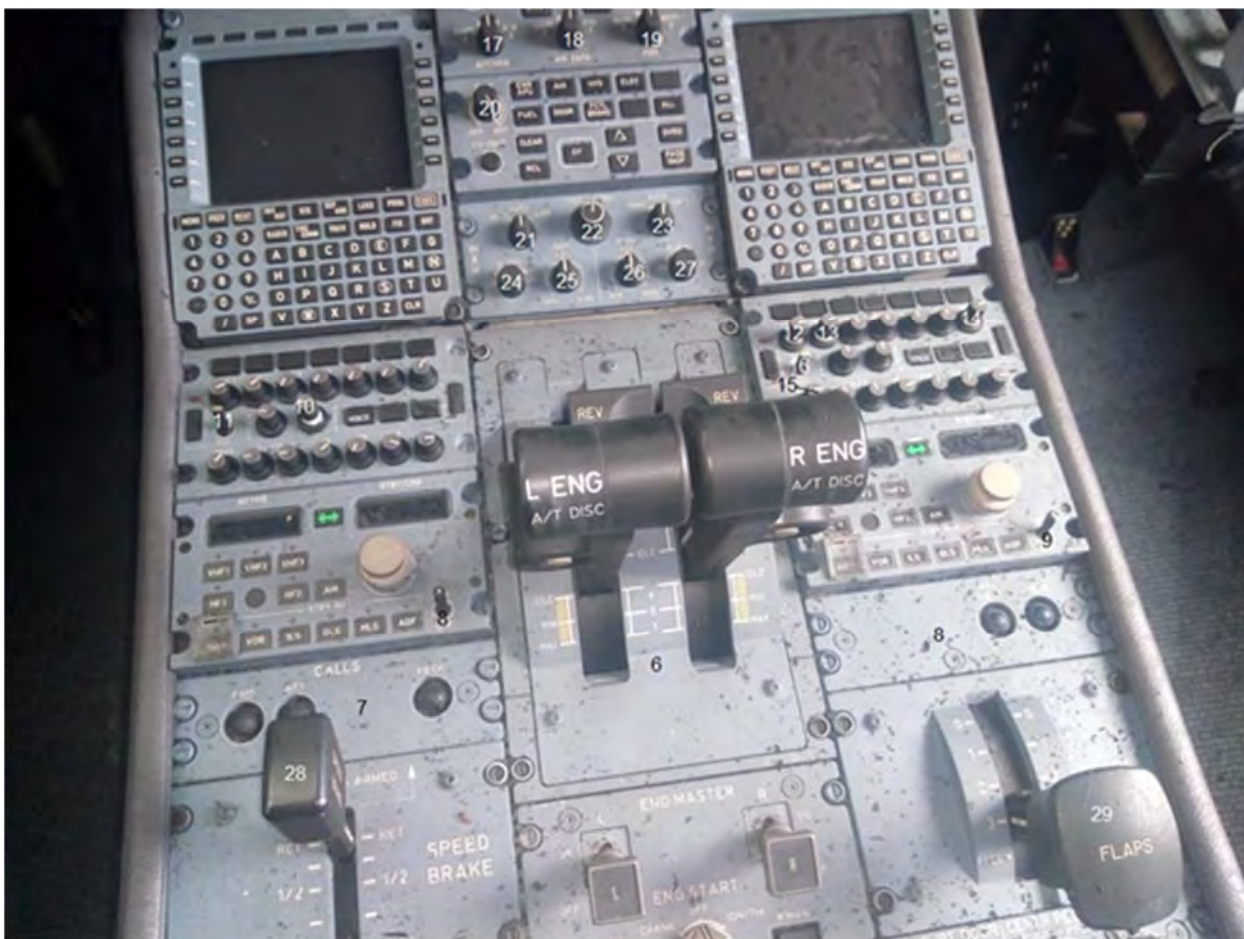
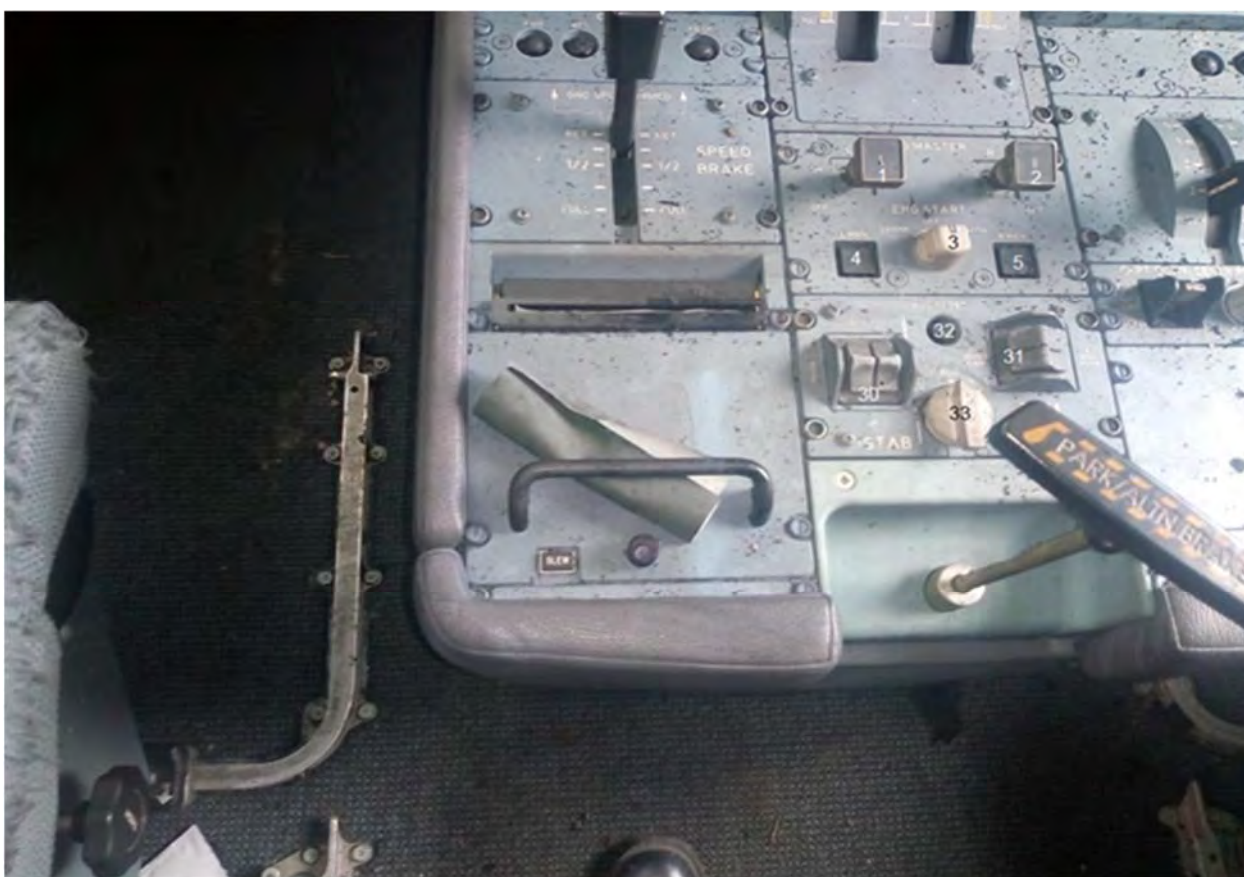
Установлено следующее положение переключателей пультов запуска двигателей (Рис. 20), управления аккумуляторными батареями и системами пожаротушения.

Рис. 20. Состояние переключателей управления двигателями после АП

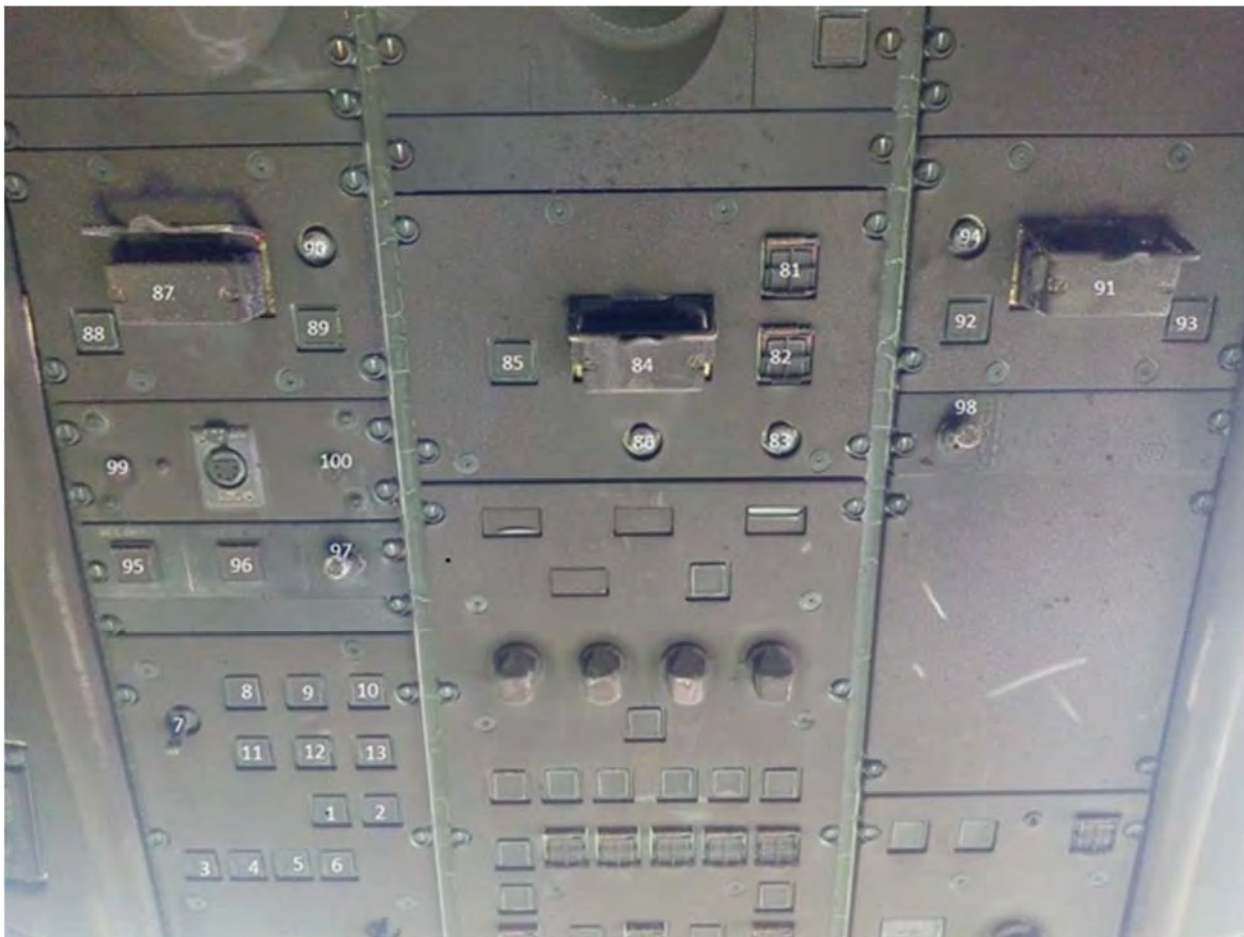
Было произведено взвешивание пожарных баллонов системы пожаротушения на предмет определения возможного применения их в последнем полете. Выяснено, что все проверенные баллоны не разряжены. Баллон системы пожаротушения ВСУ не обнаружен.

Рис. 21. Состояние переключателей системы пожаротушения двигателей и ВСУ после АП

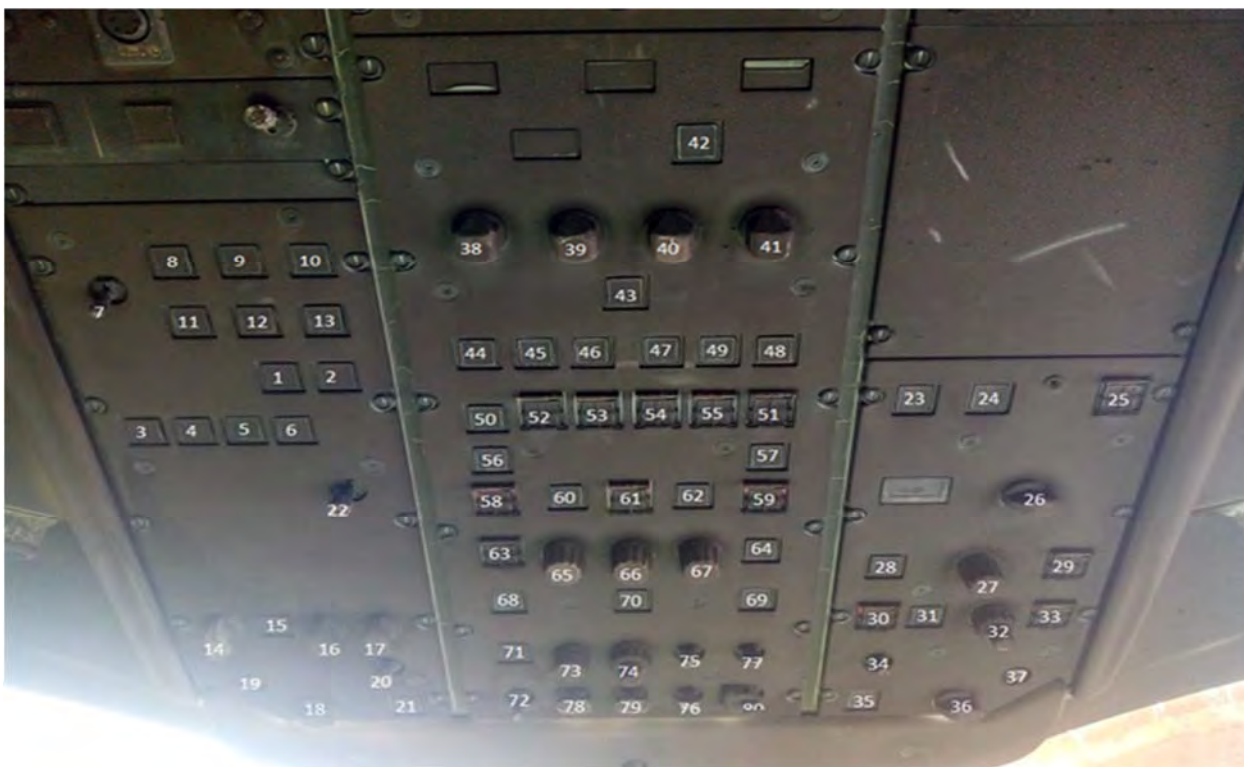
Кнопки всех четырех аккумуляторных батарей находятся в отжатом (отключенном) положении (Рис. 22, позиции № 52, 53, 54 и 55).

Рис. 22. Состояние кнопок аккумуляторных батарей после АП

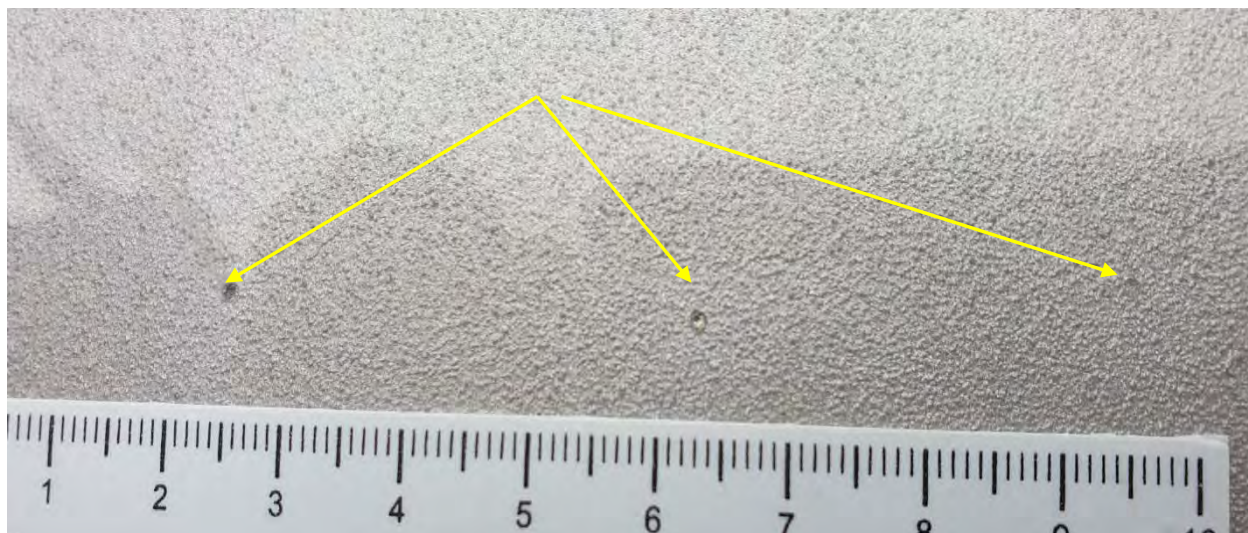
При осмотре фюзеляжа, включая носовую часть, оценке состояния элементов антенн, датчиков (сигнализатор обледенения, датчики температуры, датчики угла атаки), прожекторов освещения дверей и остекления кабины пилотов были обнаружены повреждения, характерные для следов от воздействия молнии (Рис. 23, Рис. 24 и Рис. 25).

Рис. 23. Внешний вид повреждений от попадания молнии в передней верхней части фюзеляжа

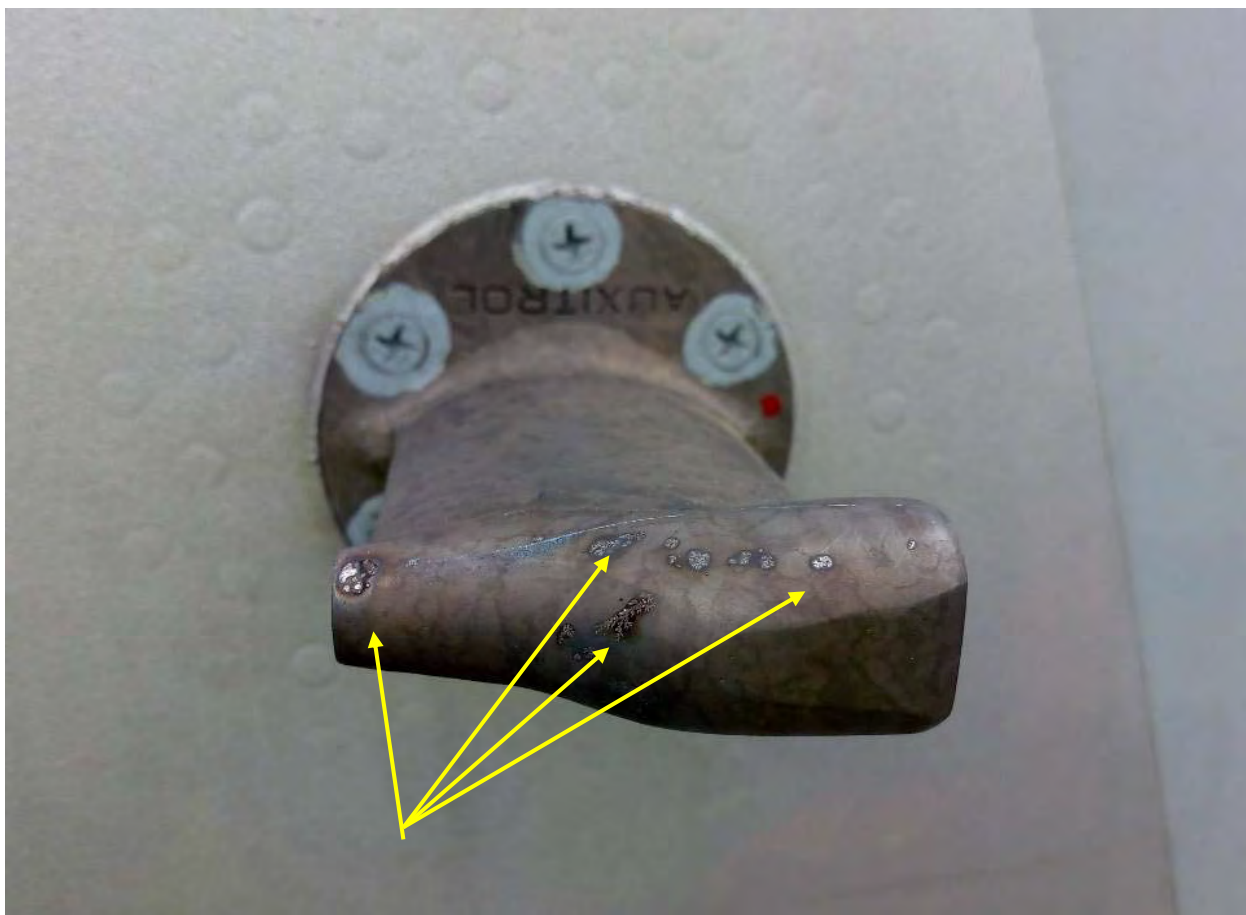
Рис. 24. Следы попадания молнии в правый датчик температуры

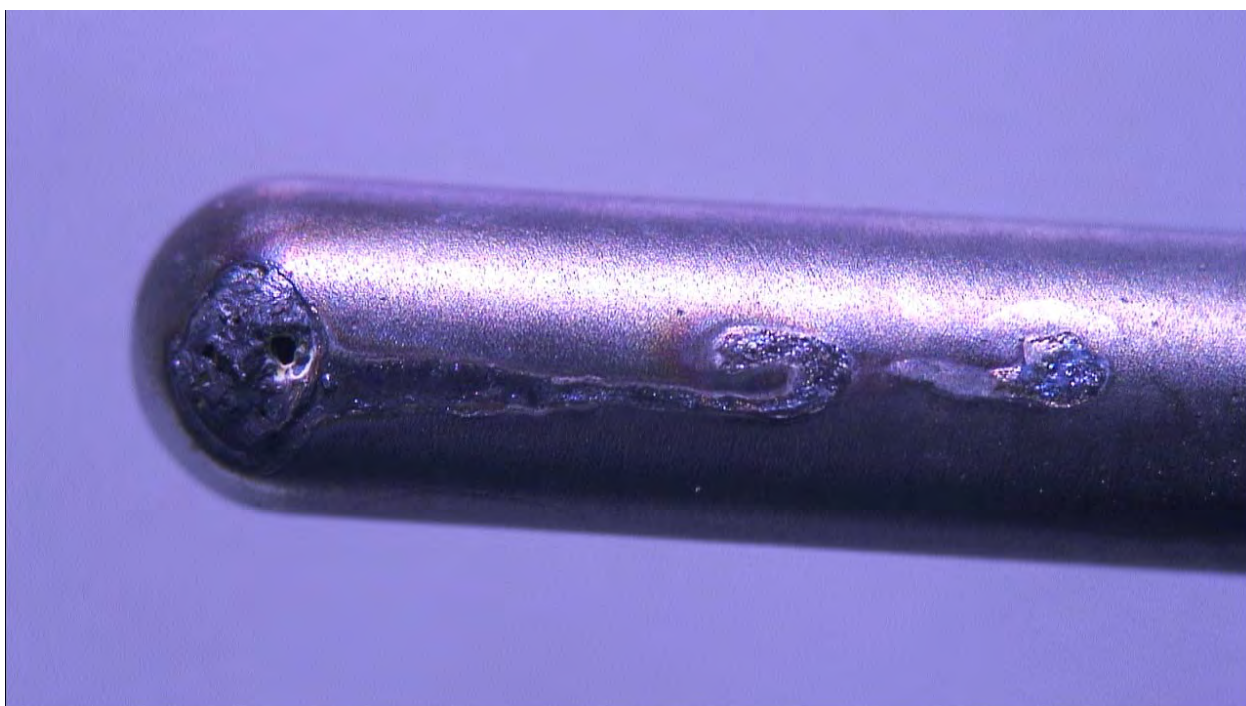
Рис. 25. Следы попадания молнии в правый сигнализатор обледенения

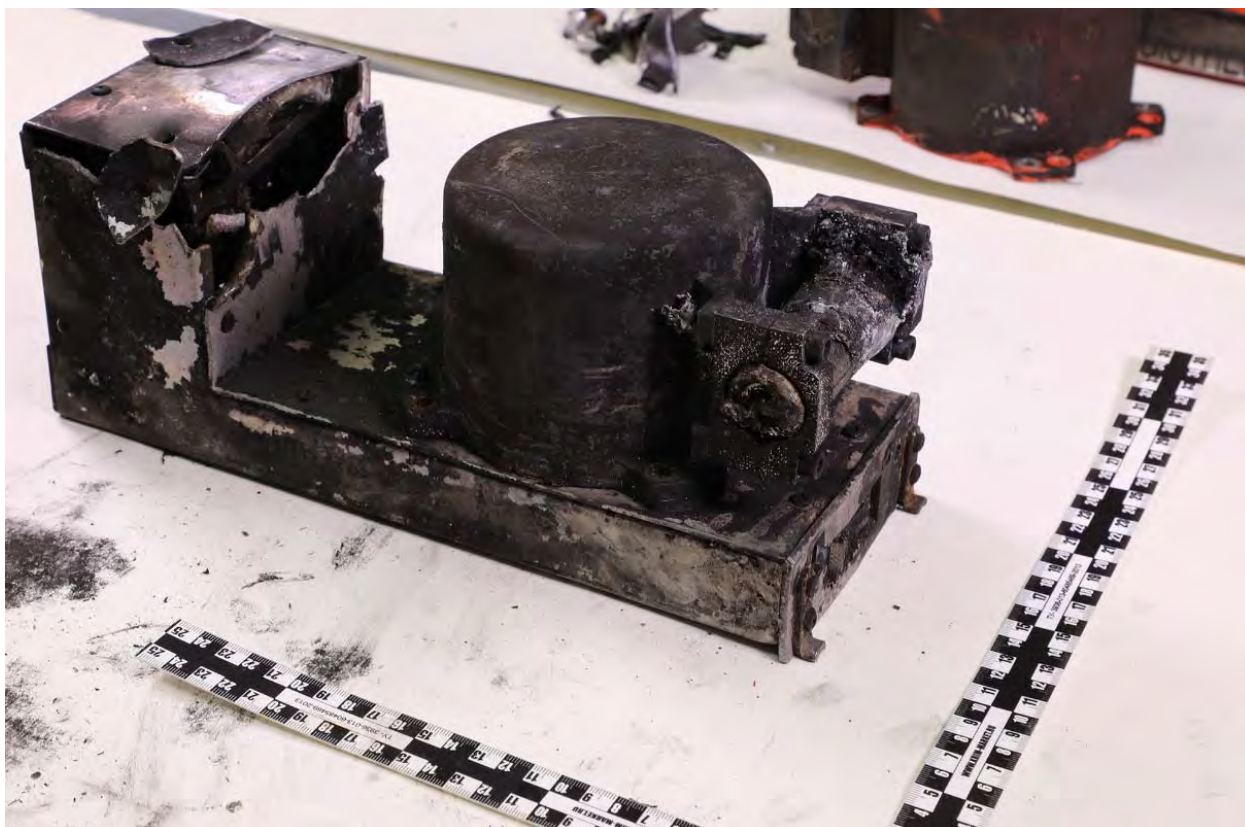
- бортовой параметрический регистратор L3 FA2100 (PNR 2100-2043-12) в поврежденном состоянии, в результате теплового воздействия корпус блока регистратора частично уничтожен (Рис. 30);

Рис. 30. Общий вид бортового параметрического регистратора L3 FA2100

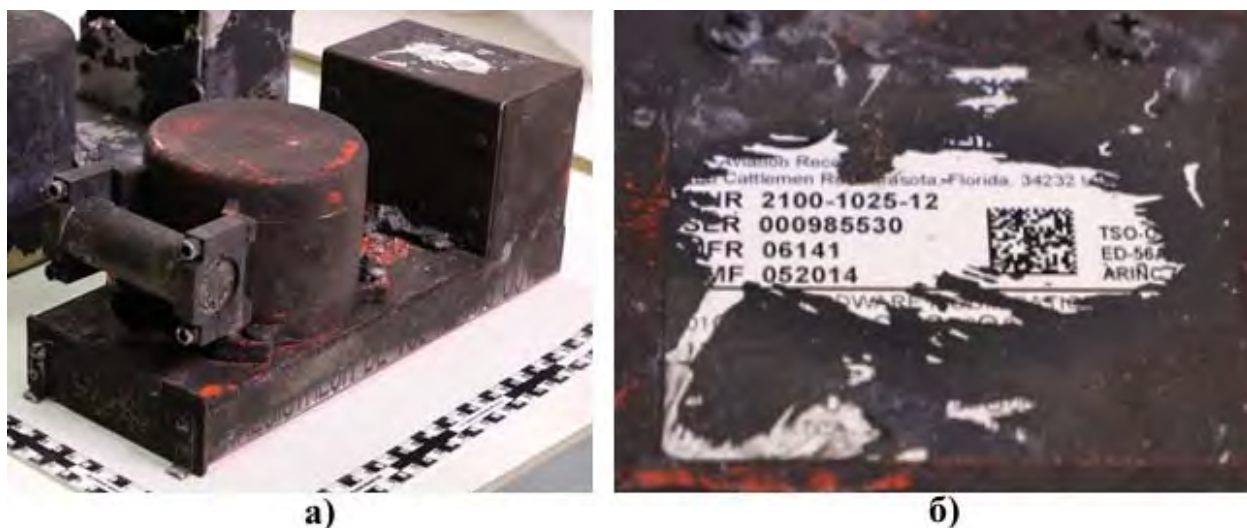
- бортовой речевой регистратор L3 FA2100 (PNR 2100-1025-12) в поврежденном состоянии, корпуса регистратора и защищенного модуля памяти в копти, не деформированы (Рис. 31);

Рис. 31. Бортовой речевой регистратор L3 FA2100: а) общий вид; б) этикетка с маркировкой устройства

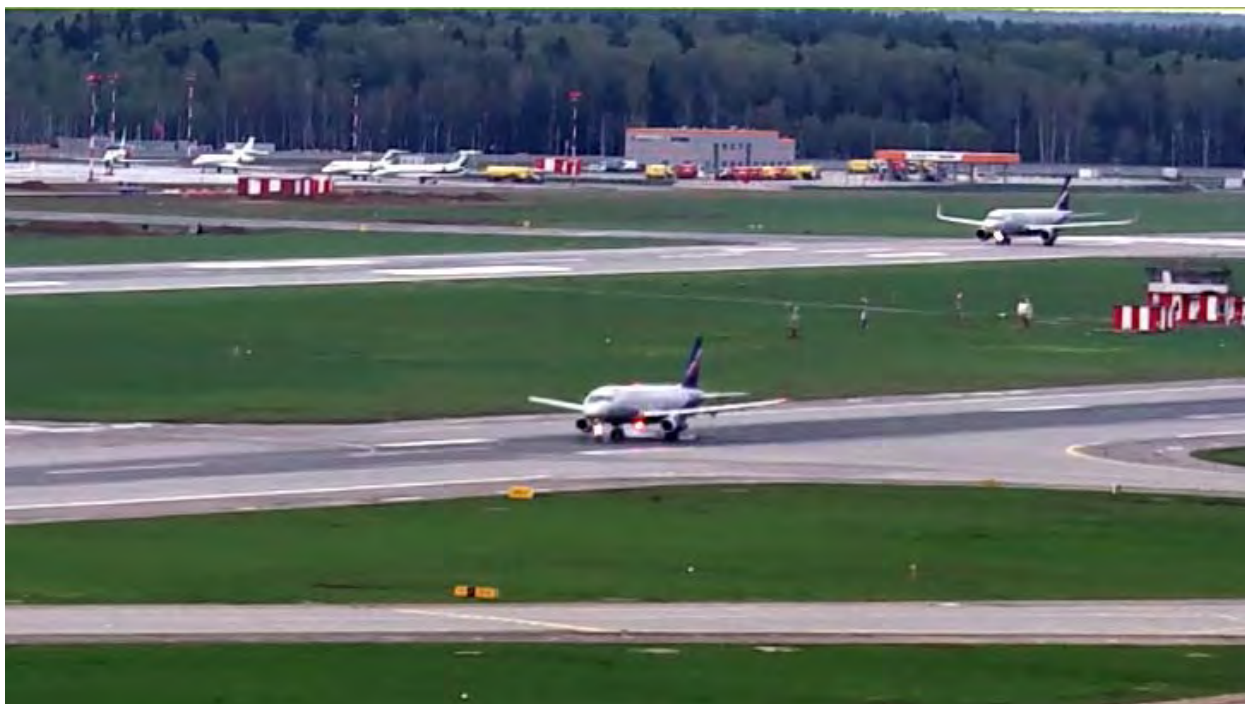
Согласно данным с камер видеонаблюдения аэропорта Шереметьево, первое касание самолета о ВПП произошло в районе рулежной дорожки А8, на расстоянии ≈ 890 м от входного торца ВПП 24L, на три опоры шасси одновременно (Рис. 33), после чего произошло отделение ВС от ВПП (Рис. 34).

Рис. 33. Место первого касания ВС о ИВПП

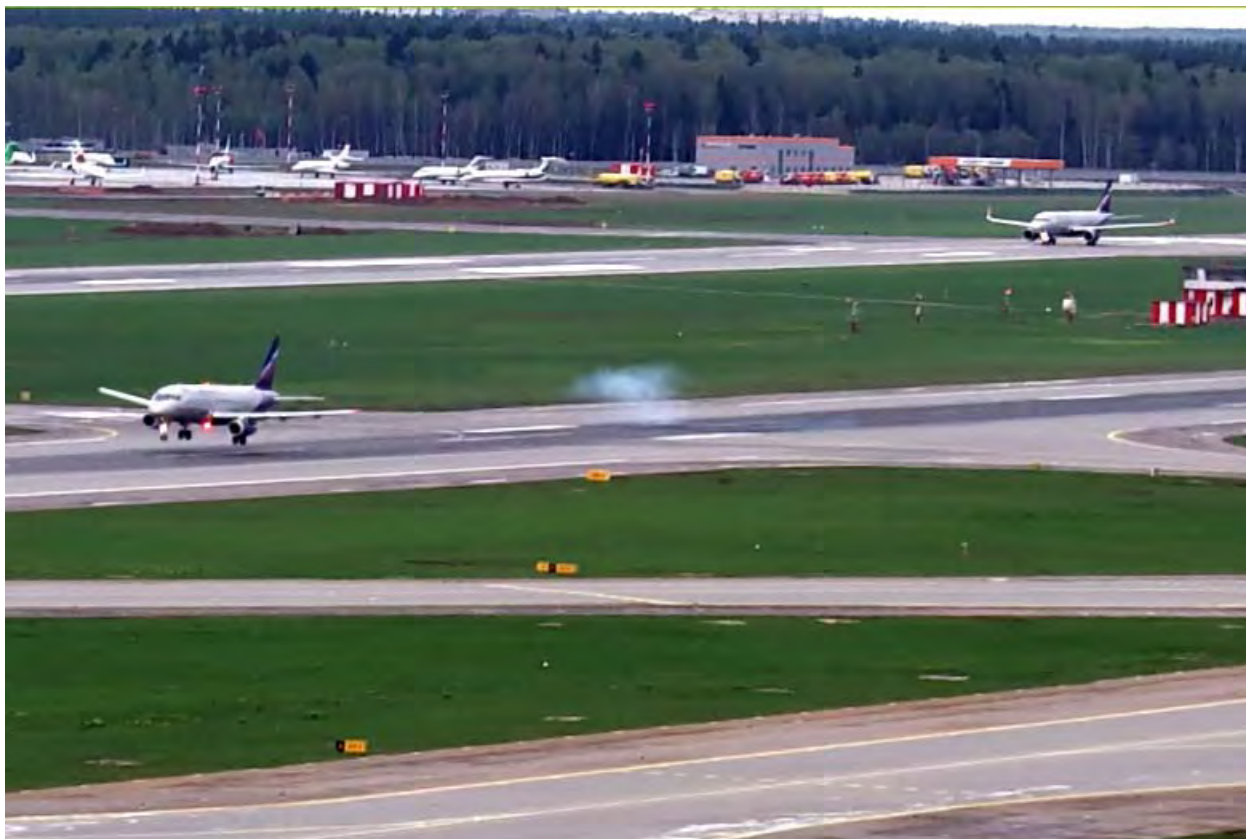
Рис. 34. Отрыв ВС от ИВПШ после первого касания

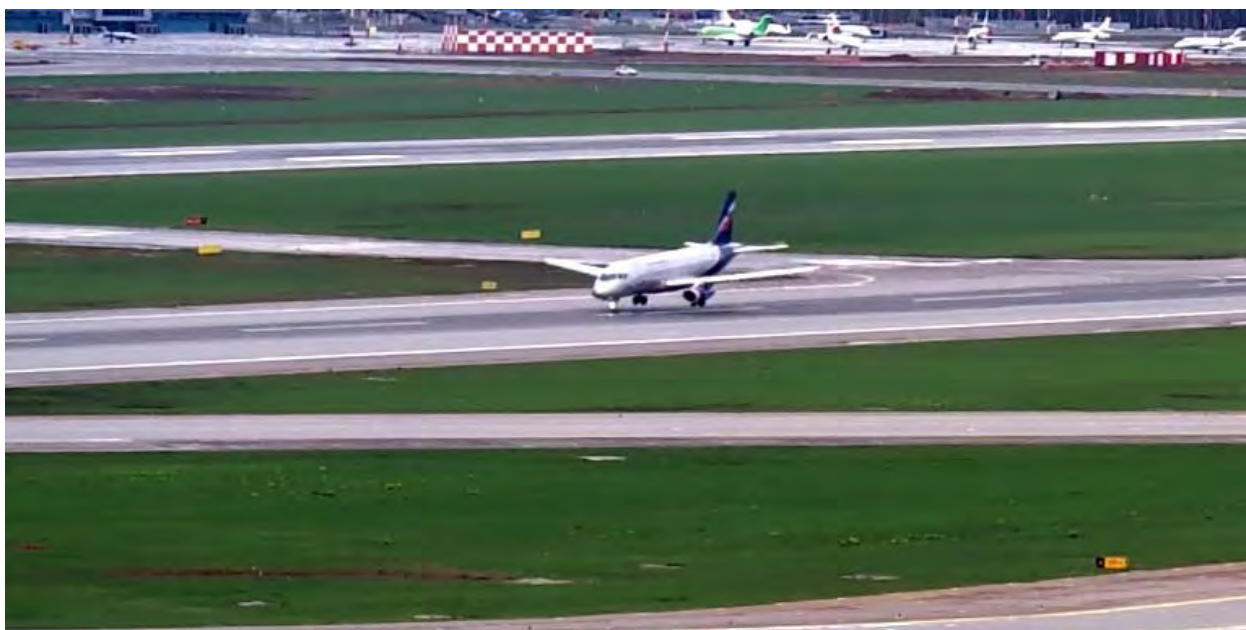
Второе касание произошло на расстоянии ≈ 1070 м от входного торца ВПП 24L с опережением на переднюю опору шасси с последующим касанием ООШ (Рис. 35), после чего произошло повторное отделение самолета от ВПП (Рис. 36). В районе места второго касания следов топлива и фрагментов ВС не обнаружено.

Рис. 35. Место второго касания ВС о ИВПШ
