**МЕЖГОСУДАРСТВЕННЫЙ АВИАЦИОННЫЙ КОМИТЕТ
КОМИССИЯ ПО РАССЛЕДОВАНИЮ АВИАЦИОННЫХ ПРОИСШЕСТВИЙ**

**ПРЕДВАРИТЕЛЬНЫЙ ОТЧЕТ
ПО РЕЗУЛЬТАТАМ РАССЛЕДОВАНИЯ АВИАЦИОННОГО ПРОИСШЕСТВИЯ**

Вид авиационного происшествия	Катастрофа
Тип воздушного судна	Самолет RRJ-95 (модель – RRJ-95B)
Государственный и регистрационный опознавательные знаки	RA-89098
Собственник	АО «ВЭБ-Лизинг»
Эксплуатант	ПАО «Аэрофлот»
Авиационная администрация	Росавиация
Место происшествия	Россия, Московская область, аэродром Шереметьево, координаты: 55°58'06.20" с. ш., 37°24'07.20" в. д.
Дата и время	05.05.2019, 18:30 местного времени (15:30 UTC), день

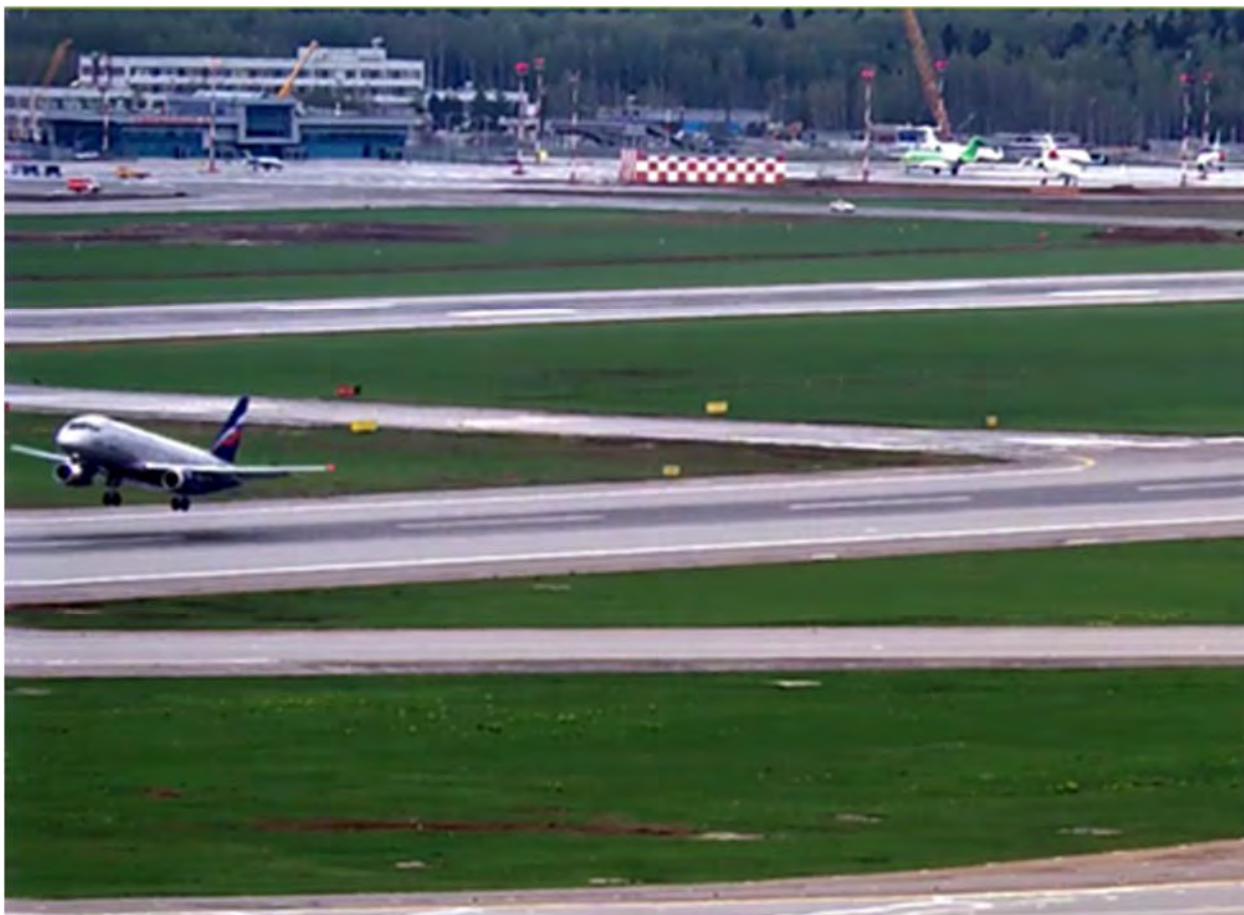
Рис. 36. Отрыв ВС от ИВПШ после второго касания

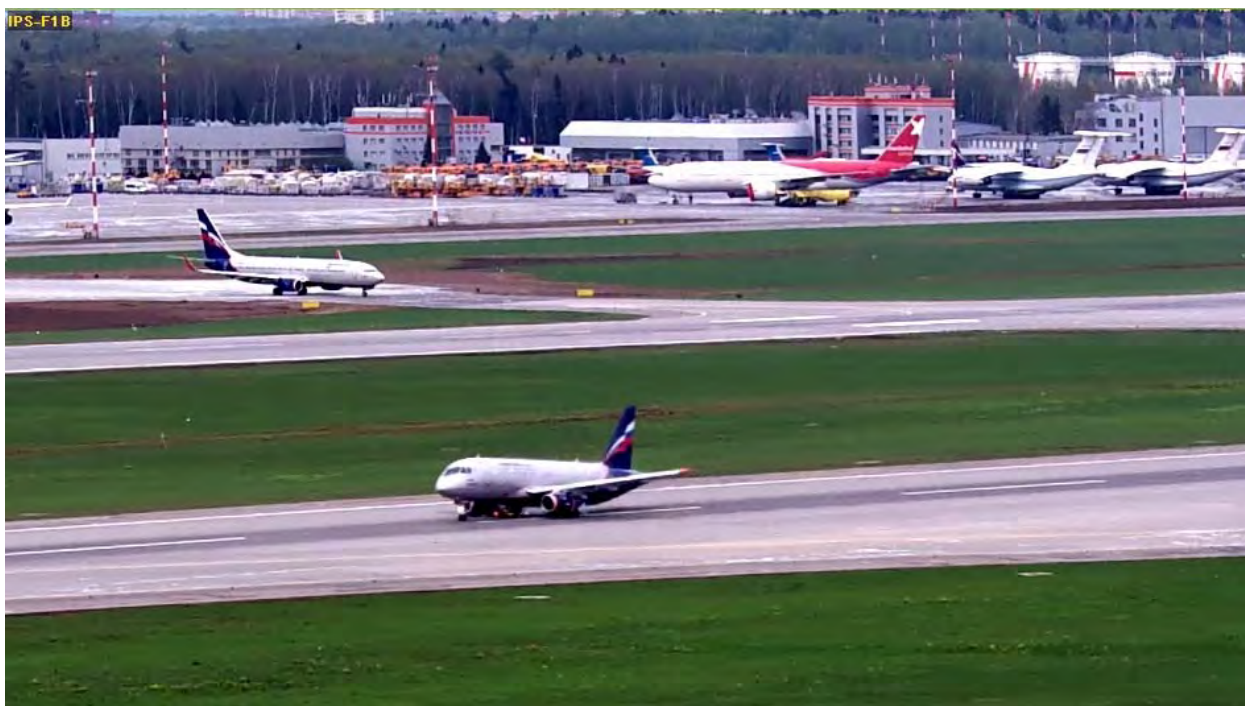
Третье касание произошло в районе РД А7, на расстоянии около 1360 м от входного торца ВПП 24L, с опережением на правую ООШ, далее – на левую (Рис. 37).

Рис. 37. Место третьего касания ВС о ИВПШ

Во время касания произошло складывание ООШ (наиболее вероятно, во время второго касания произошел срез предохранительных штифтов (пинов) «слабых звеньев» левой и правой основных стоек шасси по узлам «А») с дальнейшим касанием ВПП правой мотогондолой, далее – хвостовой частью фюзеляжа и левой мотогондолой.

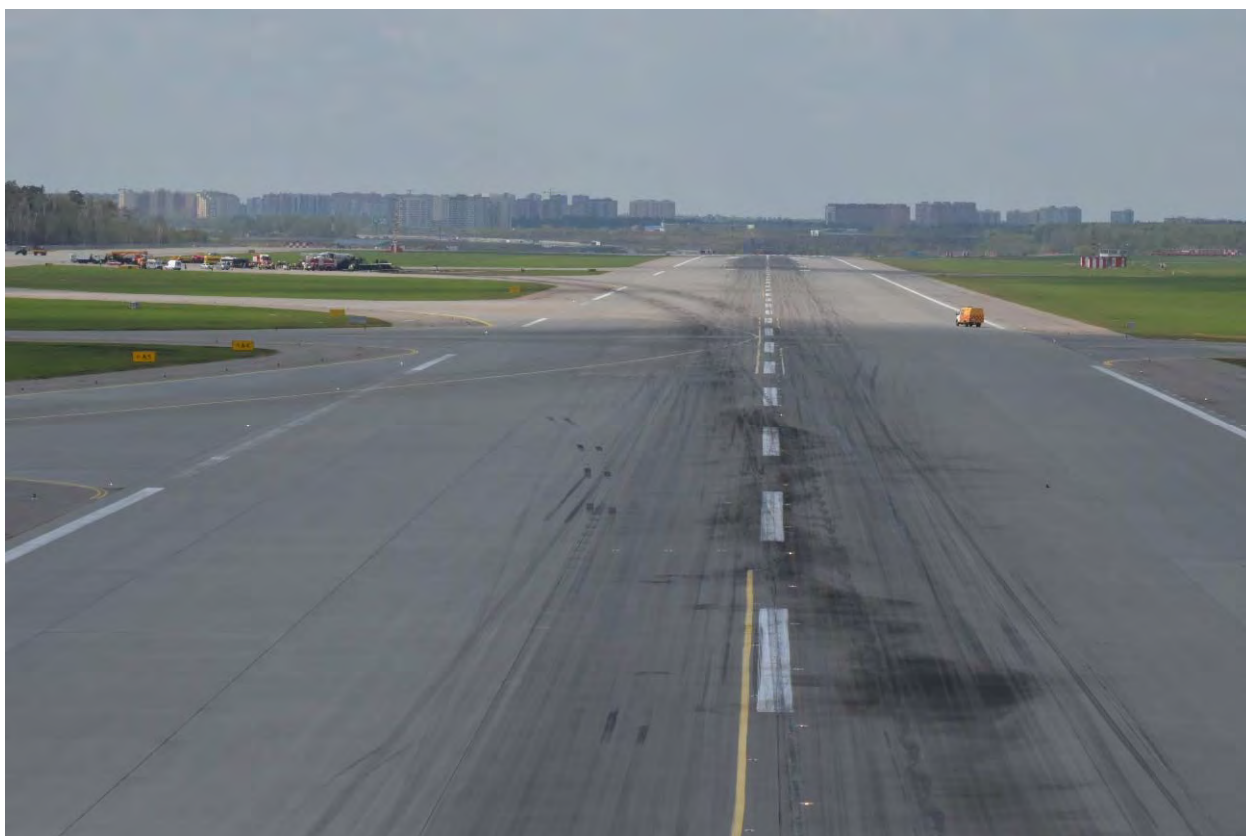
На начальном этапе движение ВС носило прямолинейный характер вдоль оси ВПП с правой стороны. В районе рулежной дорожки РД А5 зарегистрировано начало смещения самолета влево и его уклонение от осевой линии ВПП (Рис. 38).

Рис. 38. Начало смещение следов влево от оси ИВПП в районе РД А5

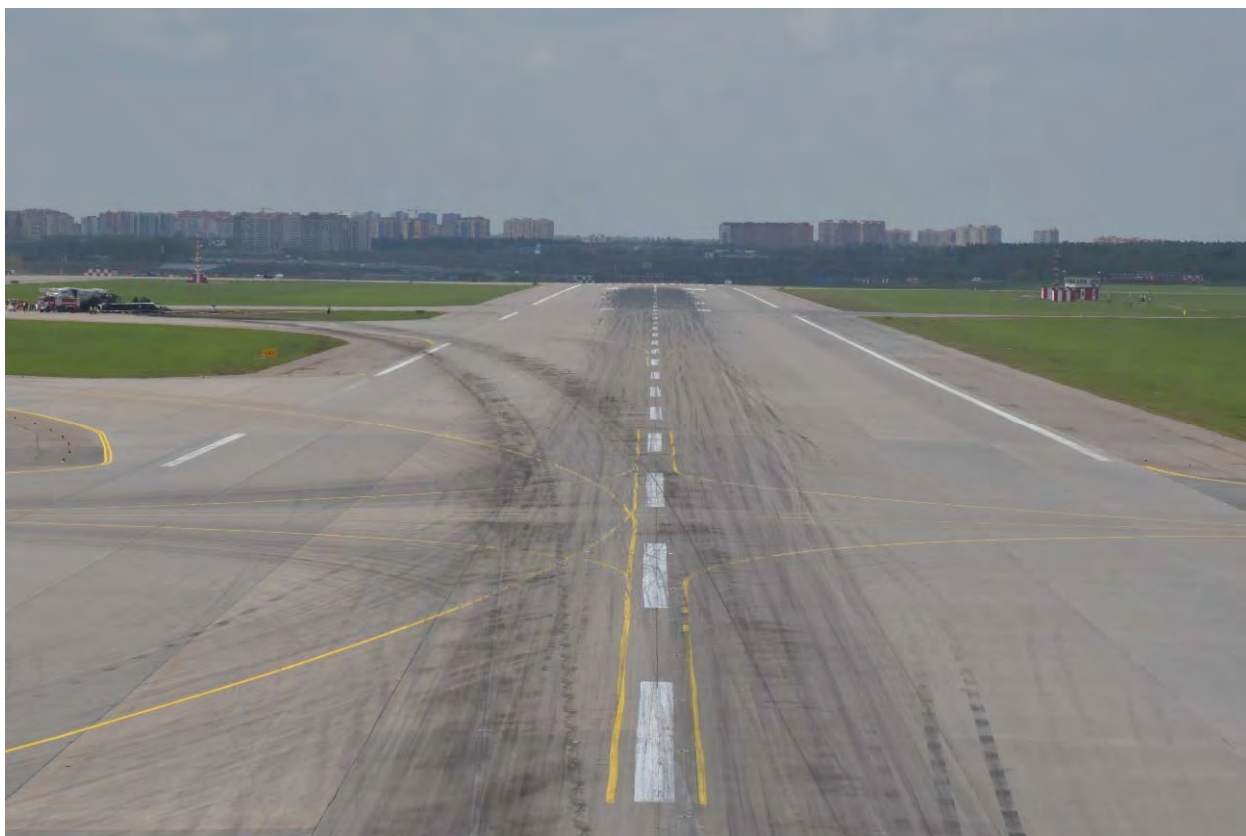
Выкатывание ВС за пределы ВПП произошло в районе РД А3 (2460 м от входного торца ВПП 24L) (Рис. 39).

Рис. 39. Следы движения ВС, место выкатывания за пределы ИВПШ в районе РД А3

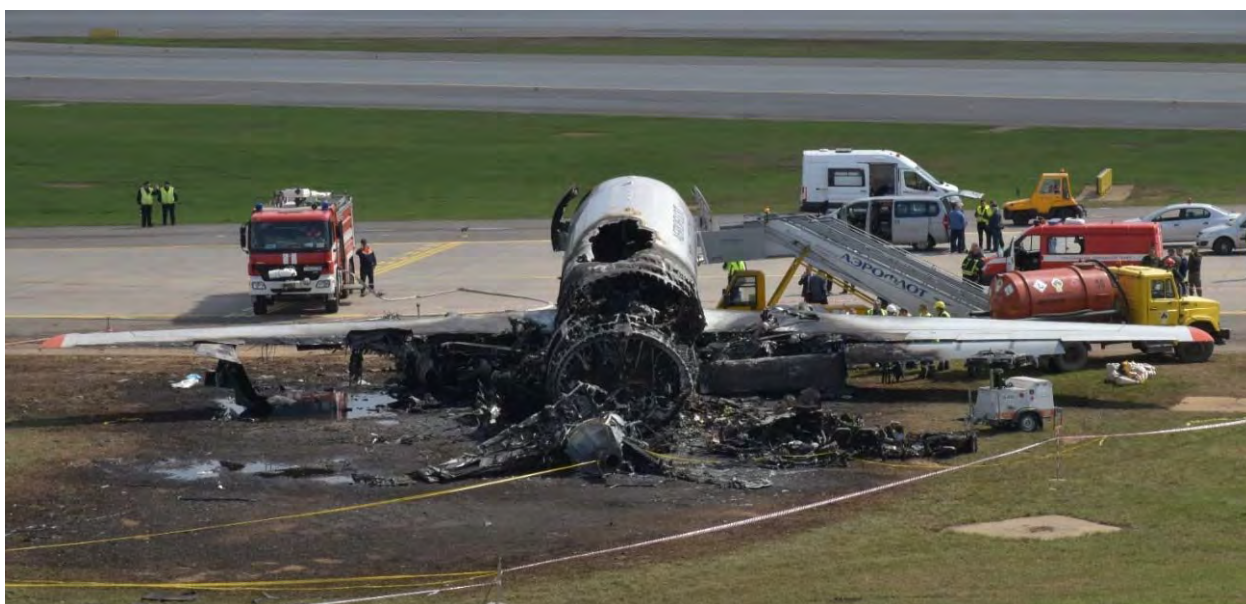
Остановка самолета произошла между РД 2 и РД 3, в точке с координатами: $55^{\circ}58'06.20''$ с. ш., $37^{\circ}24'07.20''$ в. д., $\Delta h = 185$ м, с ИК $\approx 128^{\circ}$ (Рис. 40). Удаление от входного торца ВПП 24L составило ≈ 2720 м, боковое отклонение – около 110 м левее оси ВПП.

Рис. 40. Самолет RRJ-95B RA-89098 на месте АП
