Техническая информация

<p>TS17-007RU</p>	<p>Тема: Стук двигателя из-за износа втулок верхних головок шатунов</p> <p>Модели: Все модели</p> <p>Коды моделей: Все коды</p>	<p>Двигатель</p>
-------------------	--	------------------

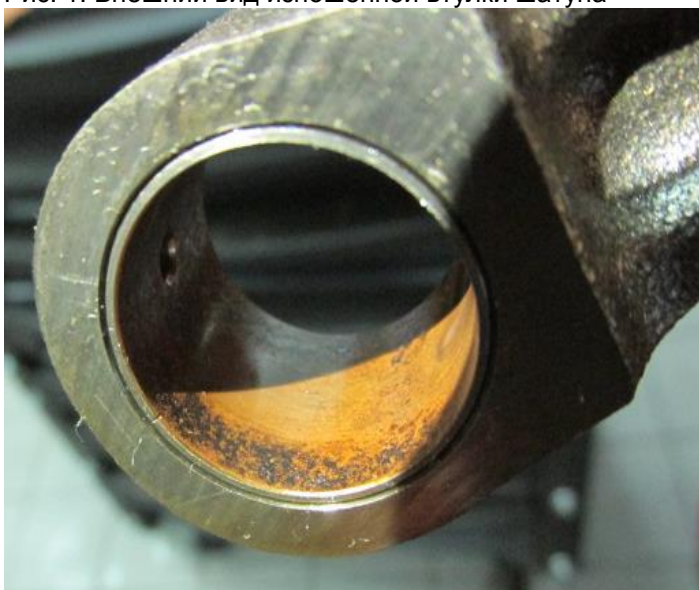
Указанный стук может быть вызван увеличением зазора в паре поршневой палец – втулка верхней головки шатуна из-за износа втулки верхней головки шатуна.

Износ втулки верхней головки шатуна вызван образованием на поверхности втулки химического соединения серы и меди – сульфида меди – твердого вещества темно-серого цвета. При работе в паре с поршневым пальцем происходит срыв сульфида меди с поверхности втулки, что приводит к увеличению масляного зазора в паре втулка – поршневой палец и появлению симптома в виде стука при работе двигателя.

Образование сульфида меди происходит в результате использования топлива с содержанием серы, превышающим установленные действующими стандартами нормативы.

Рис. 1. Внешний вид изношенной втулки шатуна

Ремонт производится в соответствии с Руководством по ремонту соответствующей модели автомобиля.
