CP-0028L-0511

Technical Service Bulletin

P0A7F-123 Ухудшение характеристик блока аккумуляторной батареи гибридной системы

GS450H

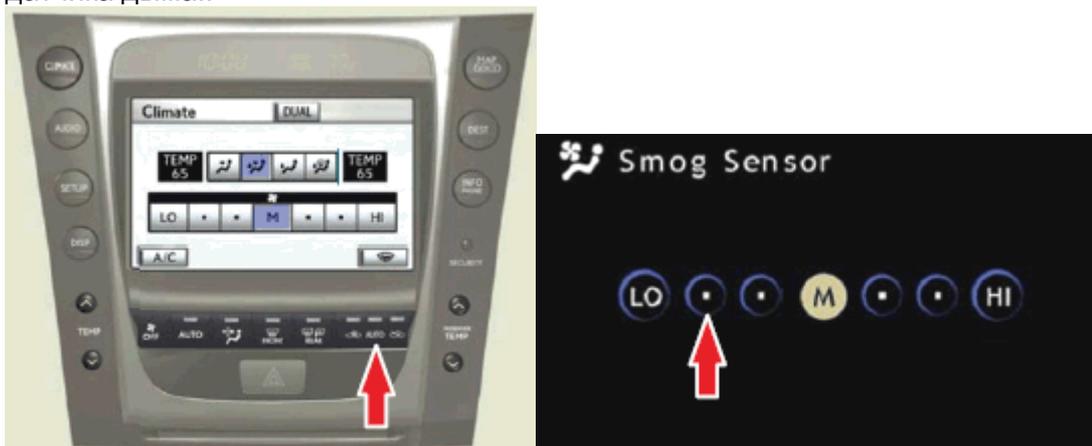
3. Отрегулируйте чувствительность управления забором воздуха в автоматическом режиме на 2 деления ниже среднего положения (см. ниже).

Примечание. Для получения доступа к данному меню нажмите и удерживайте кнопку выбора режима подачи наружного или рециркулируемого воздуха на блоке HVAC до появления экрана датчика дыма..
