2. Замена свечей и катушки зажигания на **Lexus RX350 (2GR FE)**

В один прекрасный день загорелись у меня лампочки "Чек" и VSC. Диагностика сканером показала неисправность катушки зажигания "Е" (дальний ряд цилиндров). Решил я катушку, а заодно и свечи заменить самостоятельно. Заказал на экзисте катушку, свечи, прокладки на впускной коллектор и когда всё пришло приступил к работе...

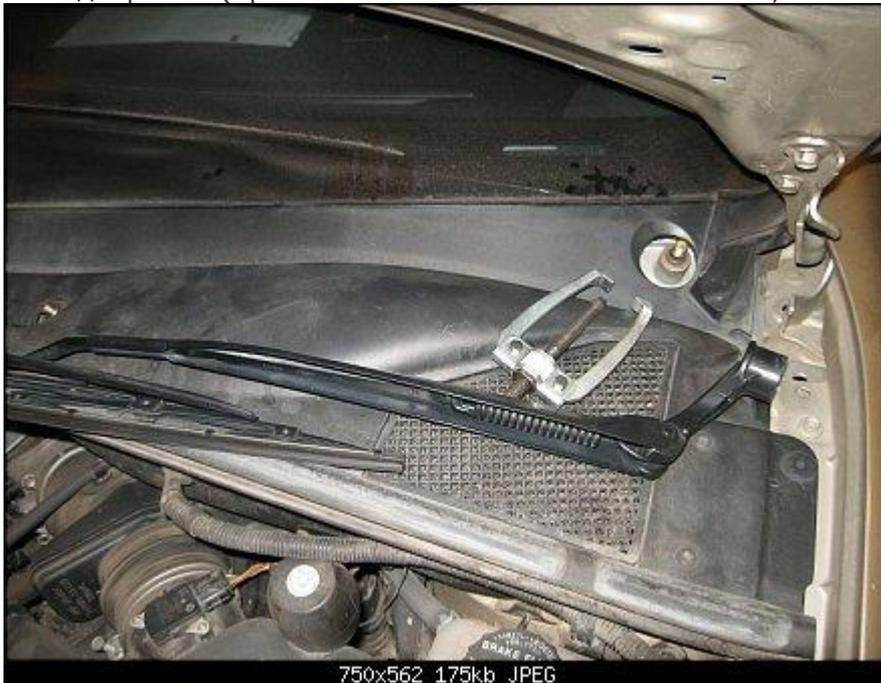
Снял дворники (пришлось воспользоваться съемником, чтобы снять правый дворник).

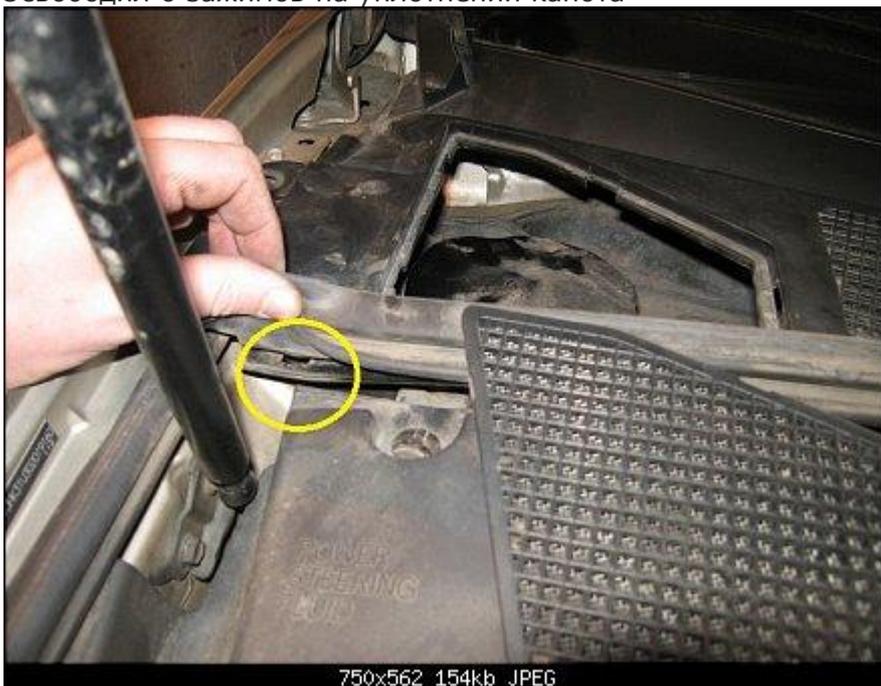
Отсоединил резиновые уплотнения, соединяющие крылья и вентиляционную решетку
Освободил 6 зажимов на уплотнении капота

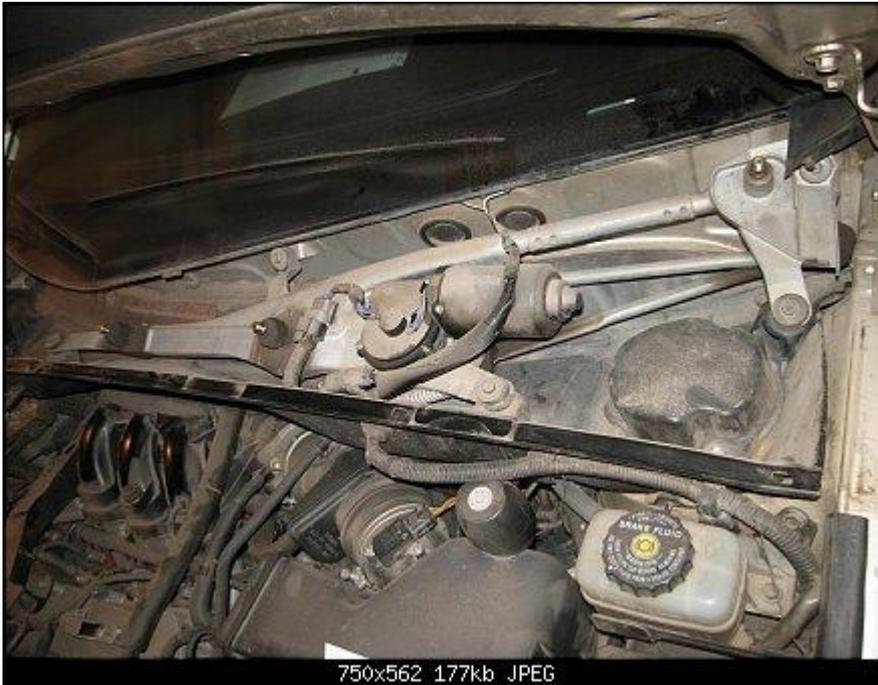
Снял вентиляционную решетку

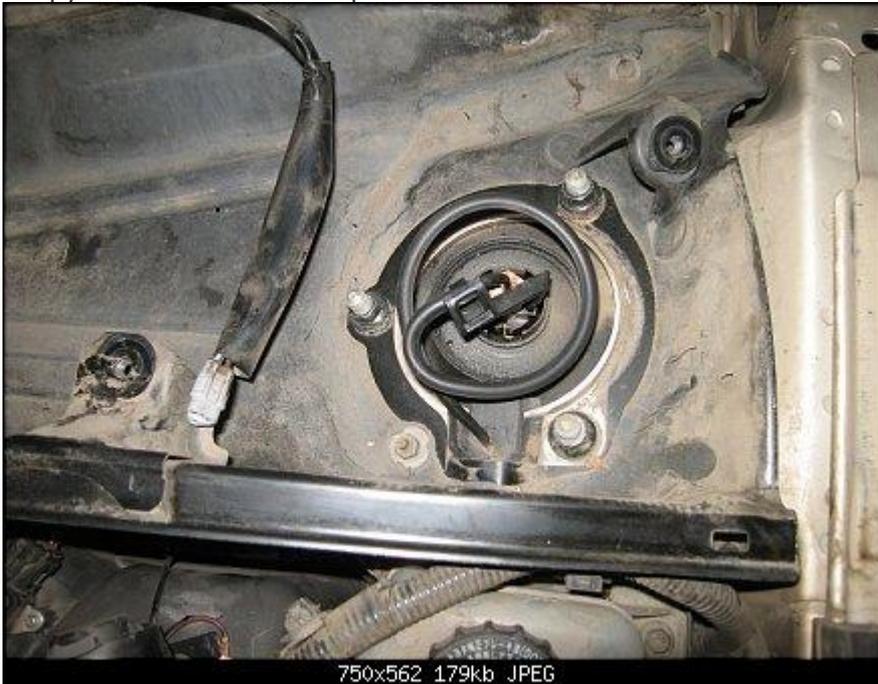
Открутил 5 болтов крепления и снял механизм стеклоочистителя
Отсоединил разъем и выдернул провод вместе с уплотнительной шайбой
Открутил 6 гаек и снял крышки стоек

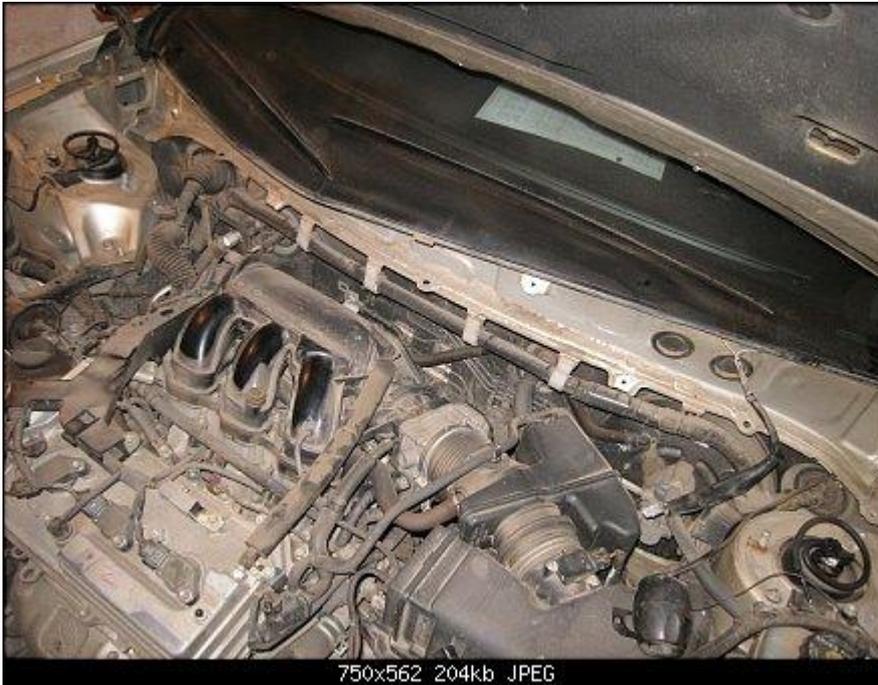
Открутил по 2 стопорных гайки стоек + 4 болта и 2 гайки кожуха стеклоочистителя, затем снял его

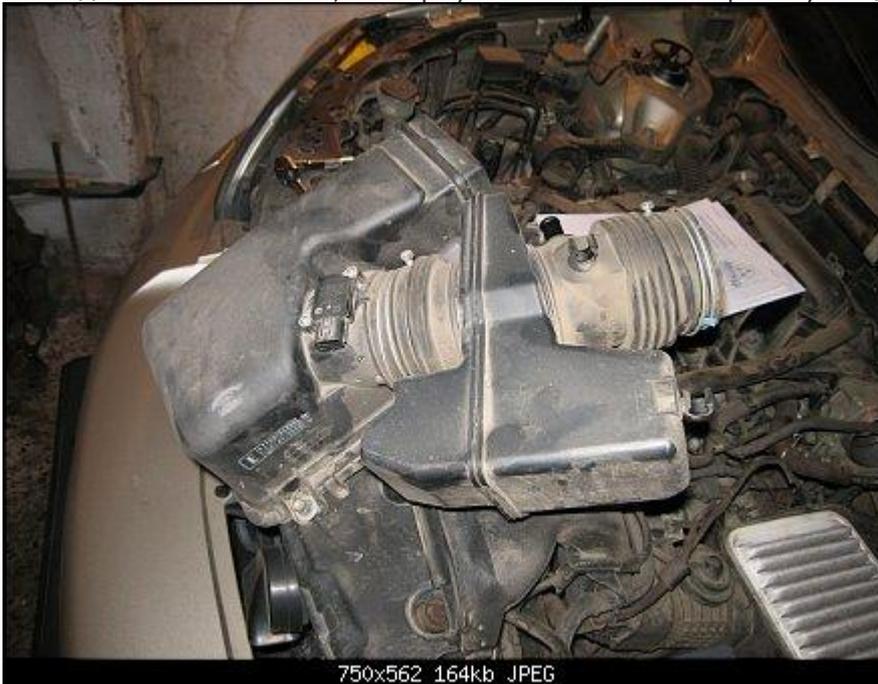
Отсоединил все шланги, вывернул 2 болта и снял крышку воздушного фильтра

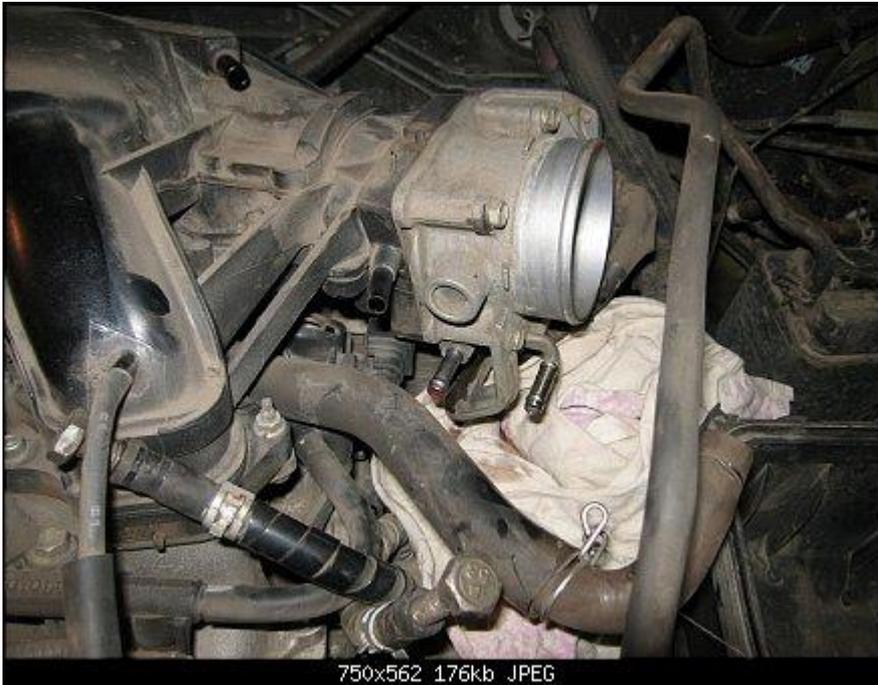
Отсоединил 2 перепускных шланга охлаждающей жидкости (ОЖ) от корпуса дроссельной заслонки. ОЖ из системы не сливал, просто подложил тряпочку (ОЖ вылилось не много - пара капель). Отсоединенные патрубки заглушил болтами подходящего диаметра.

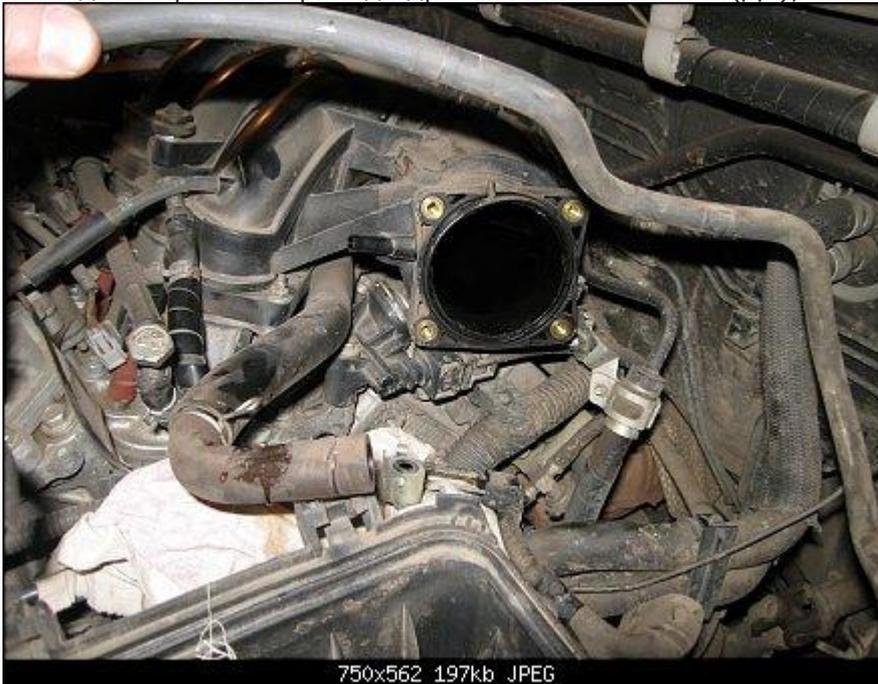
Отсоединил разъем привода дроссельной заслонки (ДЗ), вывернул 4 болта и снял ДЗ

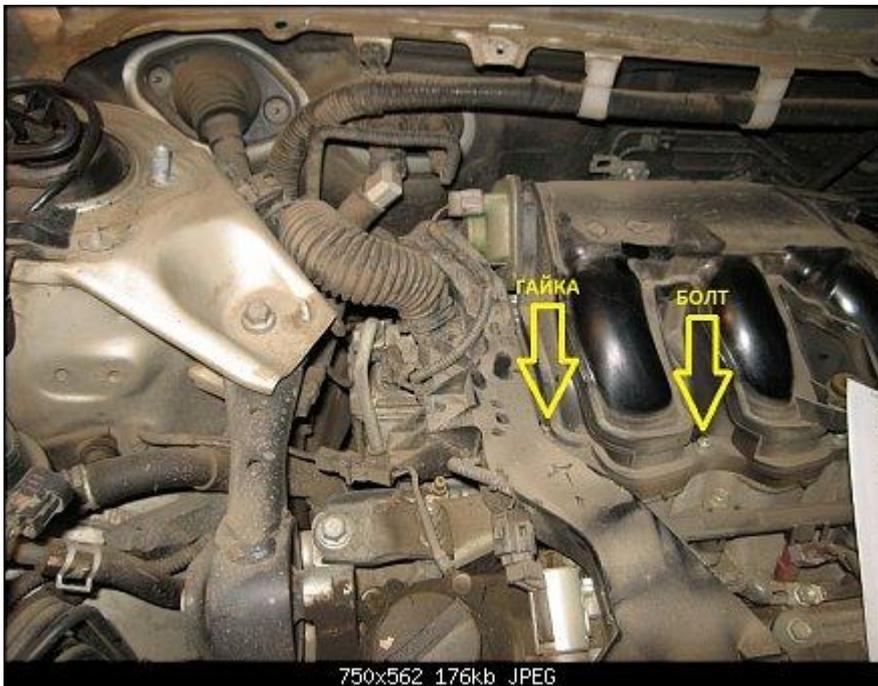
С помощью шестигранного торцевого ключа на 5мм вывернул 4 болта воздуховода (воздушного коллектора) +2 гайки по краям

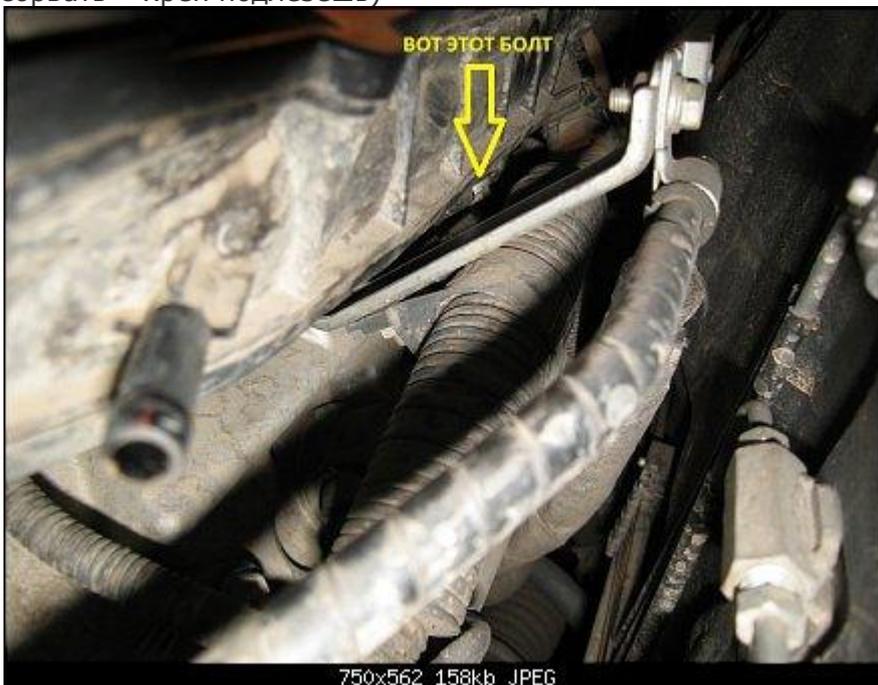
Воздуховод держится ещё на двух болтах, со стороны стенки моторного отсека. Правый болт крепления открутил без проблем, а вот с левым помучился изрядно... (сложно найти, а потом сорвать – хрен подлезешь)

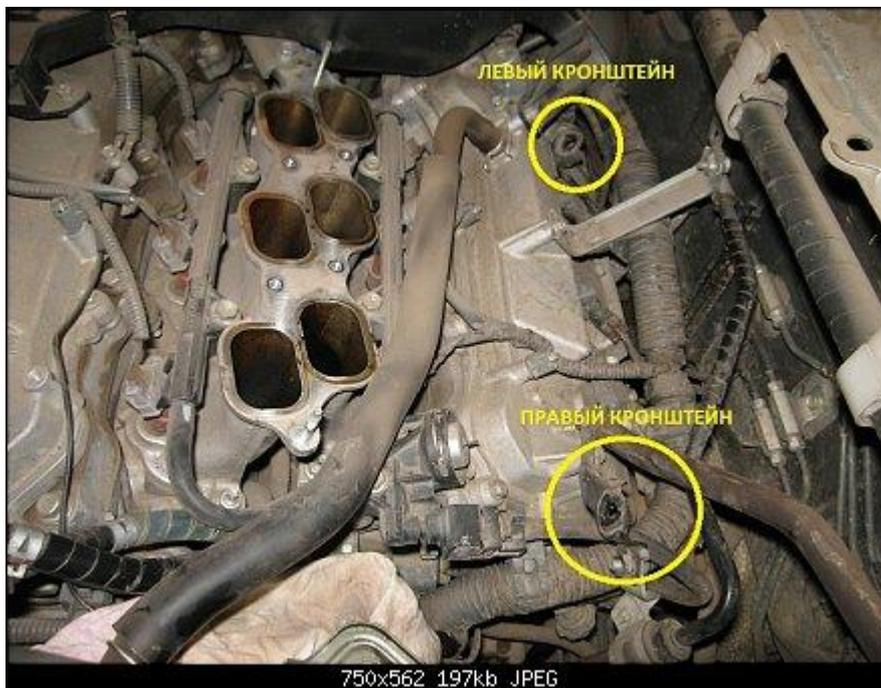
Вот кронштейны, на которые крепится воздуховод

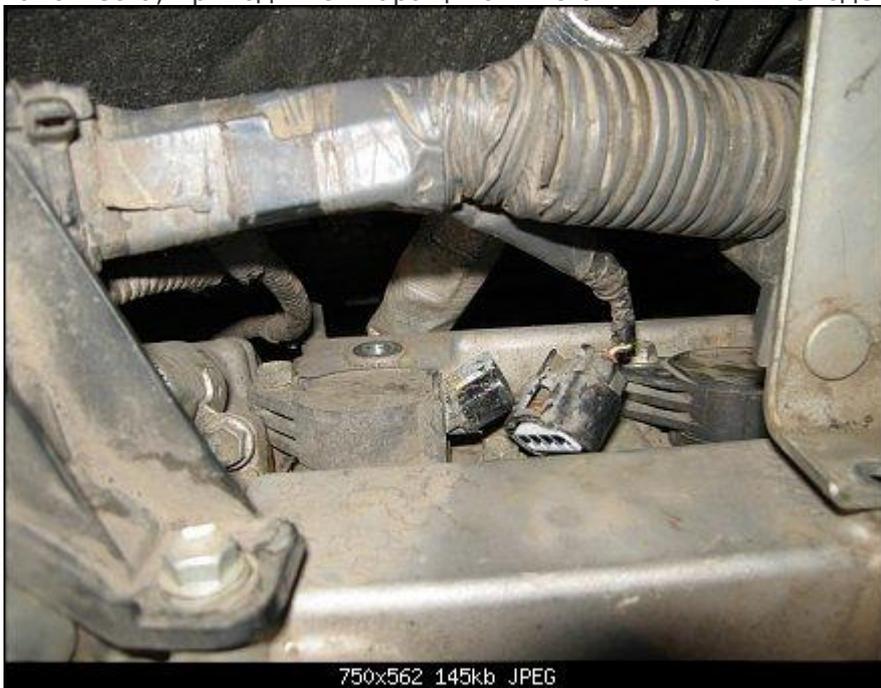
Ну а дальше началась борьба со жгутом проводов, который проходит аккурат над катушками зажигания... немного помучившись удалось заменить неисправную катушку и свечи. Свечи можно выкрутить только с помощью свечной головки с удлинителями и карданчиком + трещотка (очень мало места, приходится наращивать вставляя ключ в колодец).

Свечи ближнего ряда меняются очень легко (доступ к ним свободный)
Сборка в обратном порядке. Не стал ставить левый кронштейн крепления воздуховода, т.к. очень много мороки с ним, воздуховод и без него отлично закреплен.
В общем при выполнении этой работы я не столкнулся с особыми трудностями, просто для выполнения её требуется достаточно много свободного времени - у меня на это ушло около 6 часов (при чем делал я все не торопливо).
Вот собственно и всё.

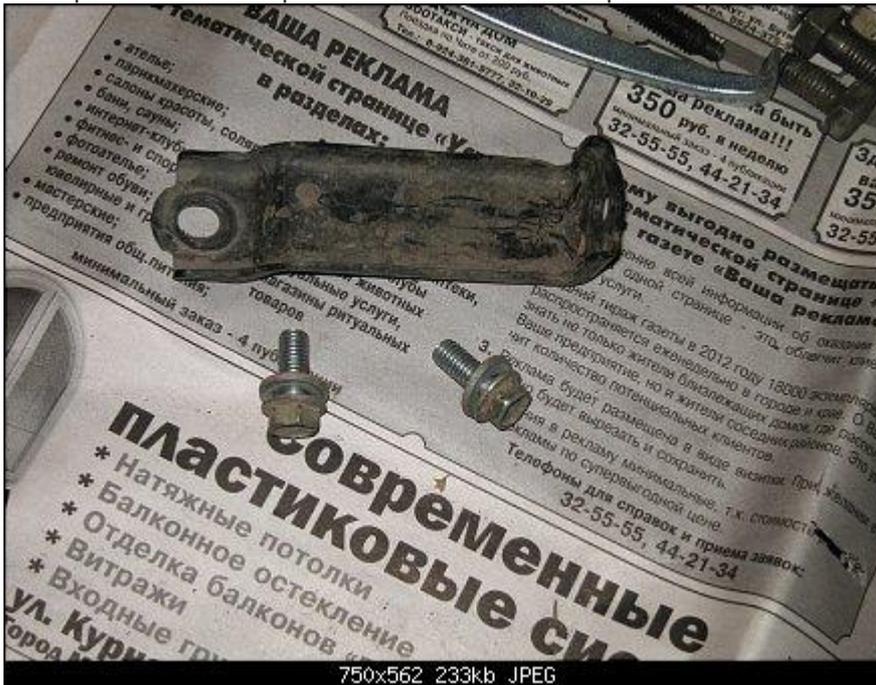
Ещё пара фотографий не вошедших в фотоотчет
 Это кронштейн который не стал ставить обратно:

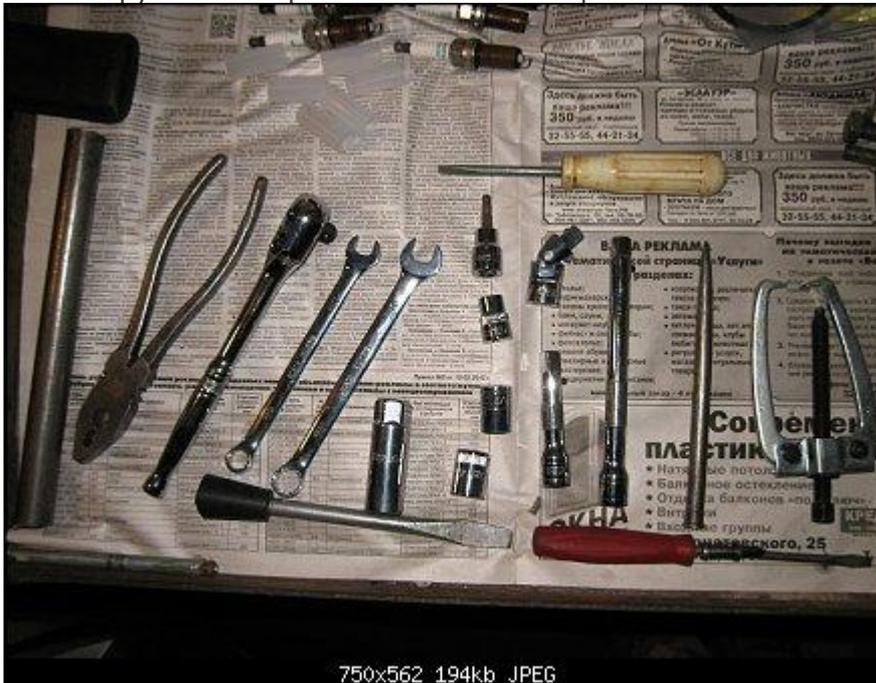
Вот инструмент которым я пользовался при выполнении этой операции:
