**МЕЖГОСУДАРСТВЕННЫЙ АВИАЦИОННЫЙ КОМИТЕТ
КОМИССИЯ ПО РАССЛЕДОВАНИЮ АВИАЦИОННЫХ ПРОИСШЕСТВИЙ**

**ПРЕДВАРИТЕЛЬНЫЙ ОТЧЕТ
ПО РЕЗУЛЬТАТАМ РАССЛЕДОВАНИЯ АВИАЦИОННОГО ПРОИСШЕСТВИЯ**

Вид авиационного происшествия	Катастрофа
Тип воздушного судна	Самолет RRJ-95 (модель – RRJ-95B)
Государственный и регистрационный опознавательные знаки	RA-89098
Собственник	АО «ВЭБ-Лизинг»
Эксплуатант	ПАО «Аэрофлот»
Авиационная администрация	Росавиация
Место происшествия	Россия, Московская область, аэродром Шереметьево, координаты: 55°58'06.20" с. ш., 37°24'07.20" в. д.
Дата и время	05.05.2019, 18:30 местного времени (15:30 UTC), день

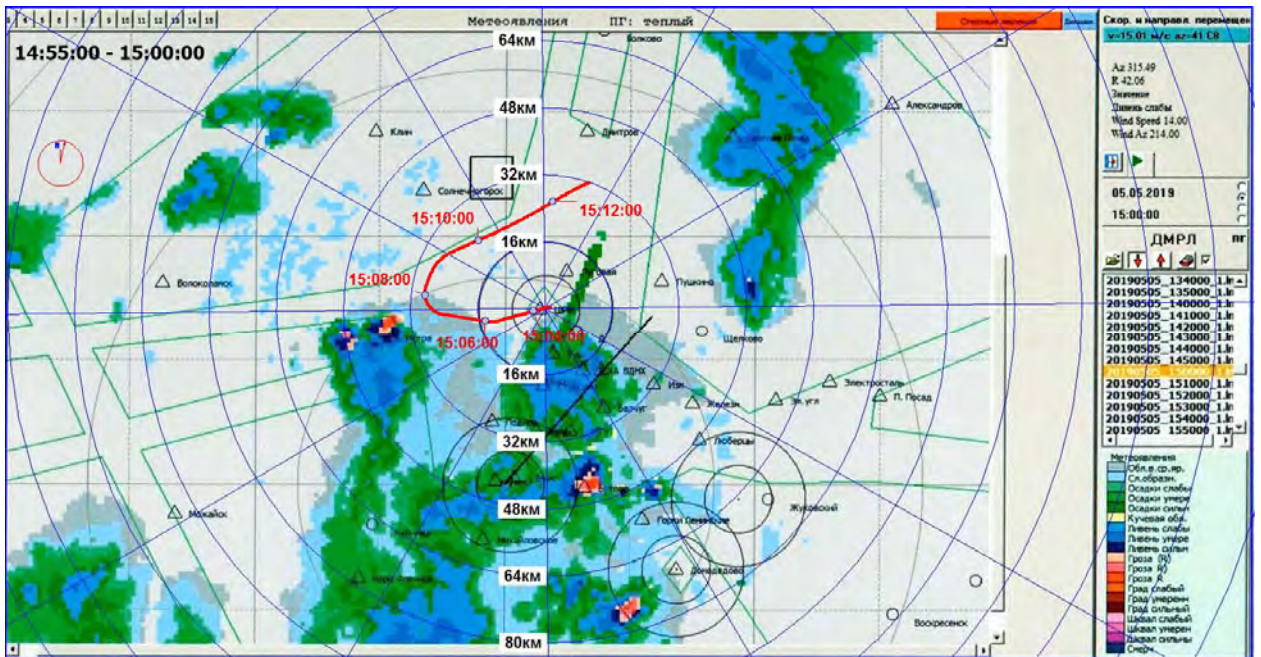
В 15:07:10 в боковом канале был включен режим «КУРС» / «HDG», при этом заданное значение было установлено на 327°. Судя по данным ДМРЛ-С Внуково⁸, самолет в это время подходил к зоне грозовой деятельности (Рис. 1 – Рис. 3), которая перемещалась с юго-запада на северо-восток со скоростью 40 – 45 км/ч. Переход в режим заданного курса привел к тому, что самолет начал разворот вправо раньше, чем это предусмотрено SID KN 24E (Рис. 4). Экипаж обход зон грозовой деятельности не запрашивал. В разделе 1.18.1 настоящего отчета приведена сводная таблица запросов на обход от бортов, вылетающих до и после рейса SU-1492.

Рис. 1. Траектория полета, совмещенная с данными ДМРЛ-С Внуково за период времени 14:55 – 15:00

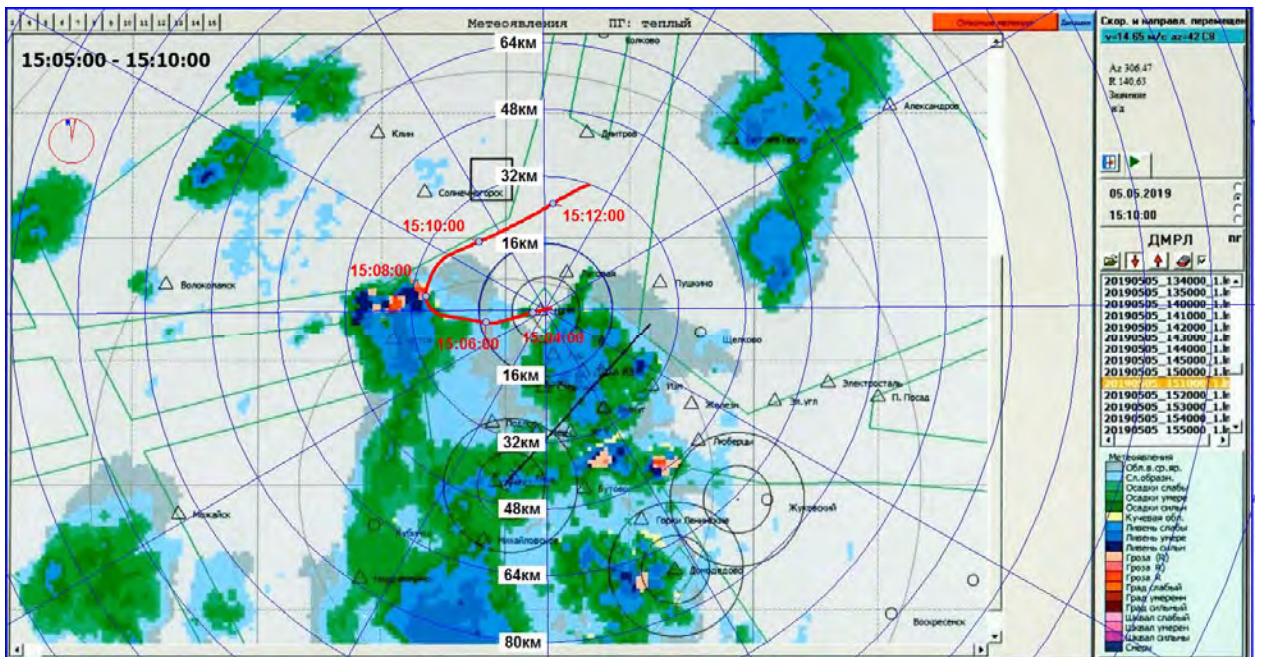
Рис. 2. Траектория полета, совмещенная с данными ДМРЛ-С Внуково за период времени 15:05 – 15:10

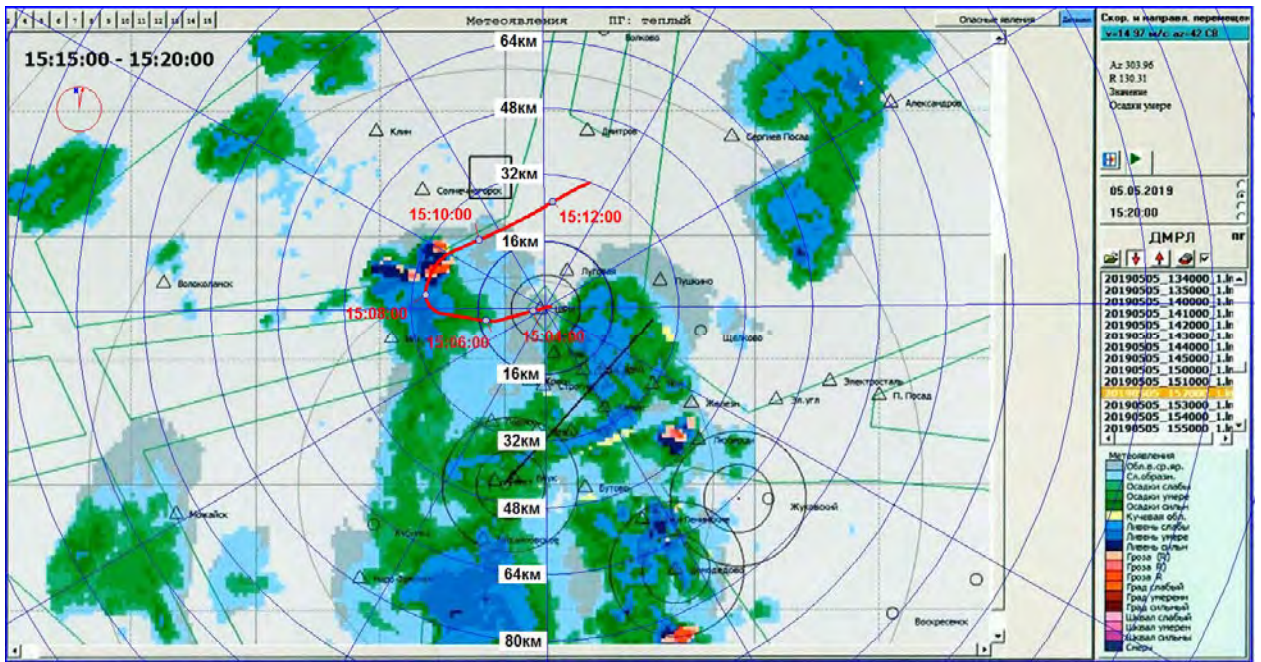
Рис. 3. Траектория полета, совмещенная с данными ДМРЛ-С Внуково за период времени 15:15 – 15:20

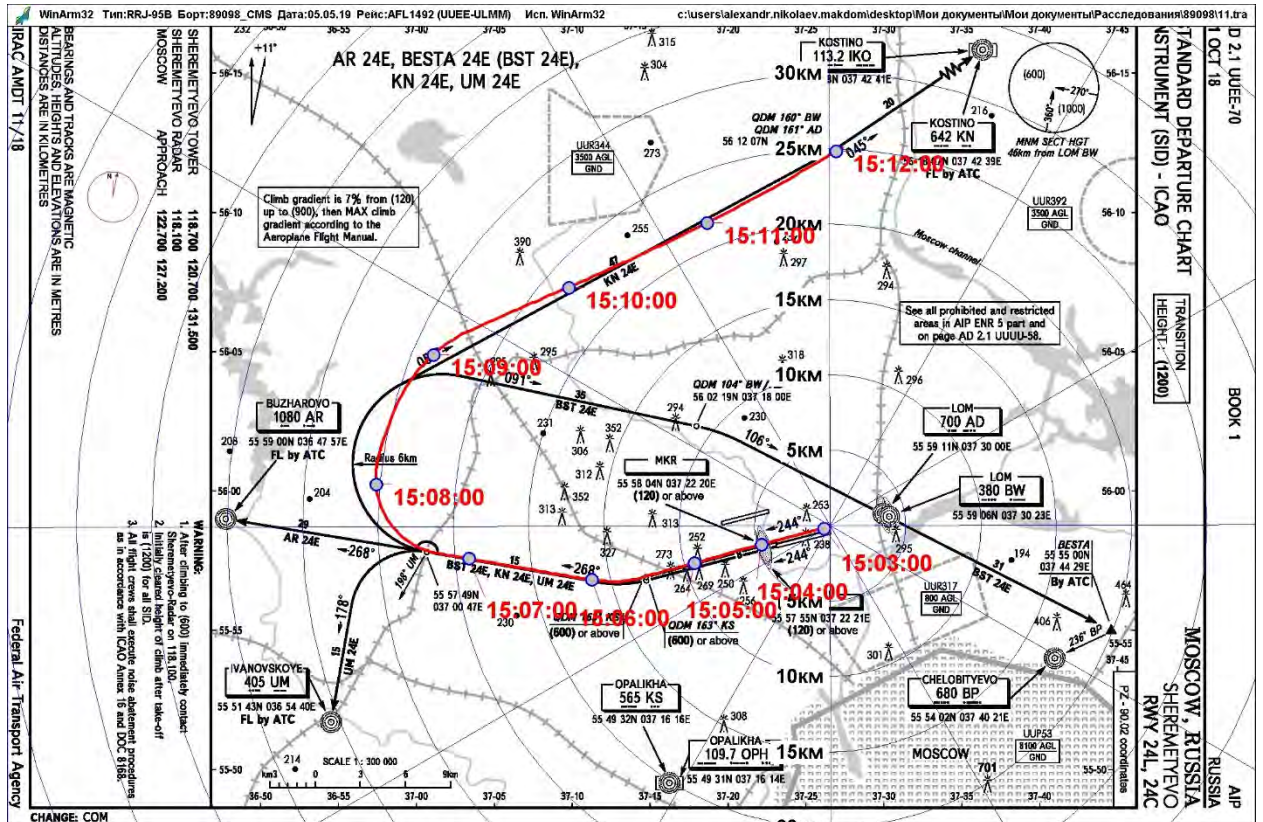
Рис. 4. Траектория полета, совмещенная со стандартной схемой выхода KN 24E

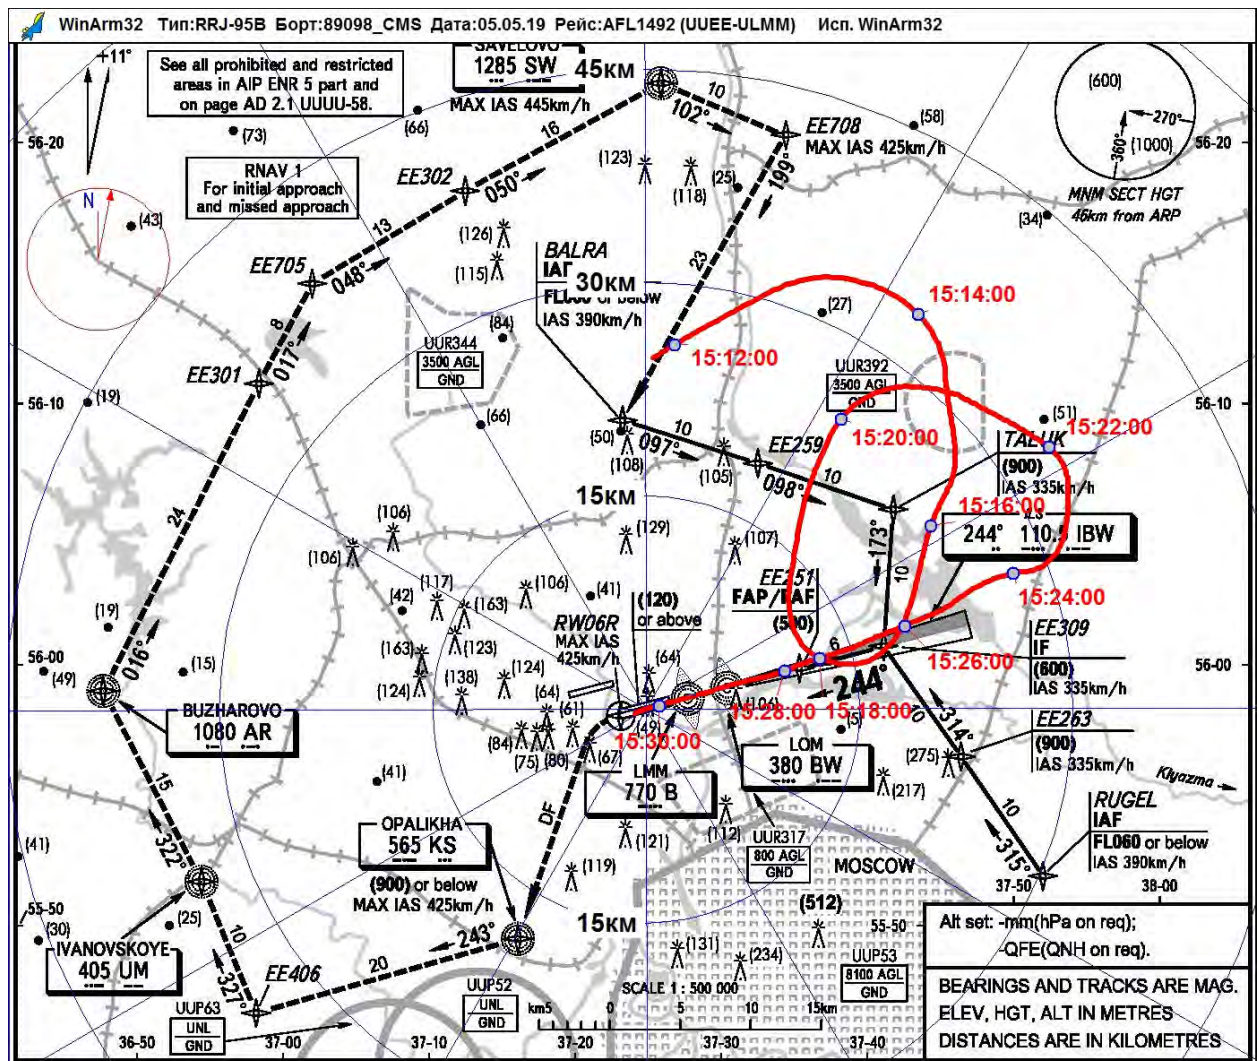
В 15:12:43 диспетчер дал указание о развороте вправо на курс 140° и снижении до высоты 900 м по давлению QFE. Траектория снижения и захода на посадку приведена на Рис. 5.

Рис. 5. Траектория полета, совмещенная со стандартной схемой подхода

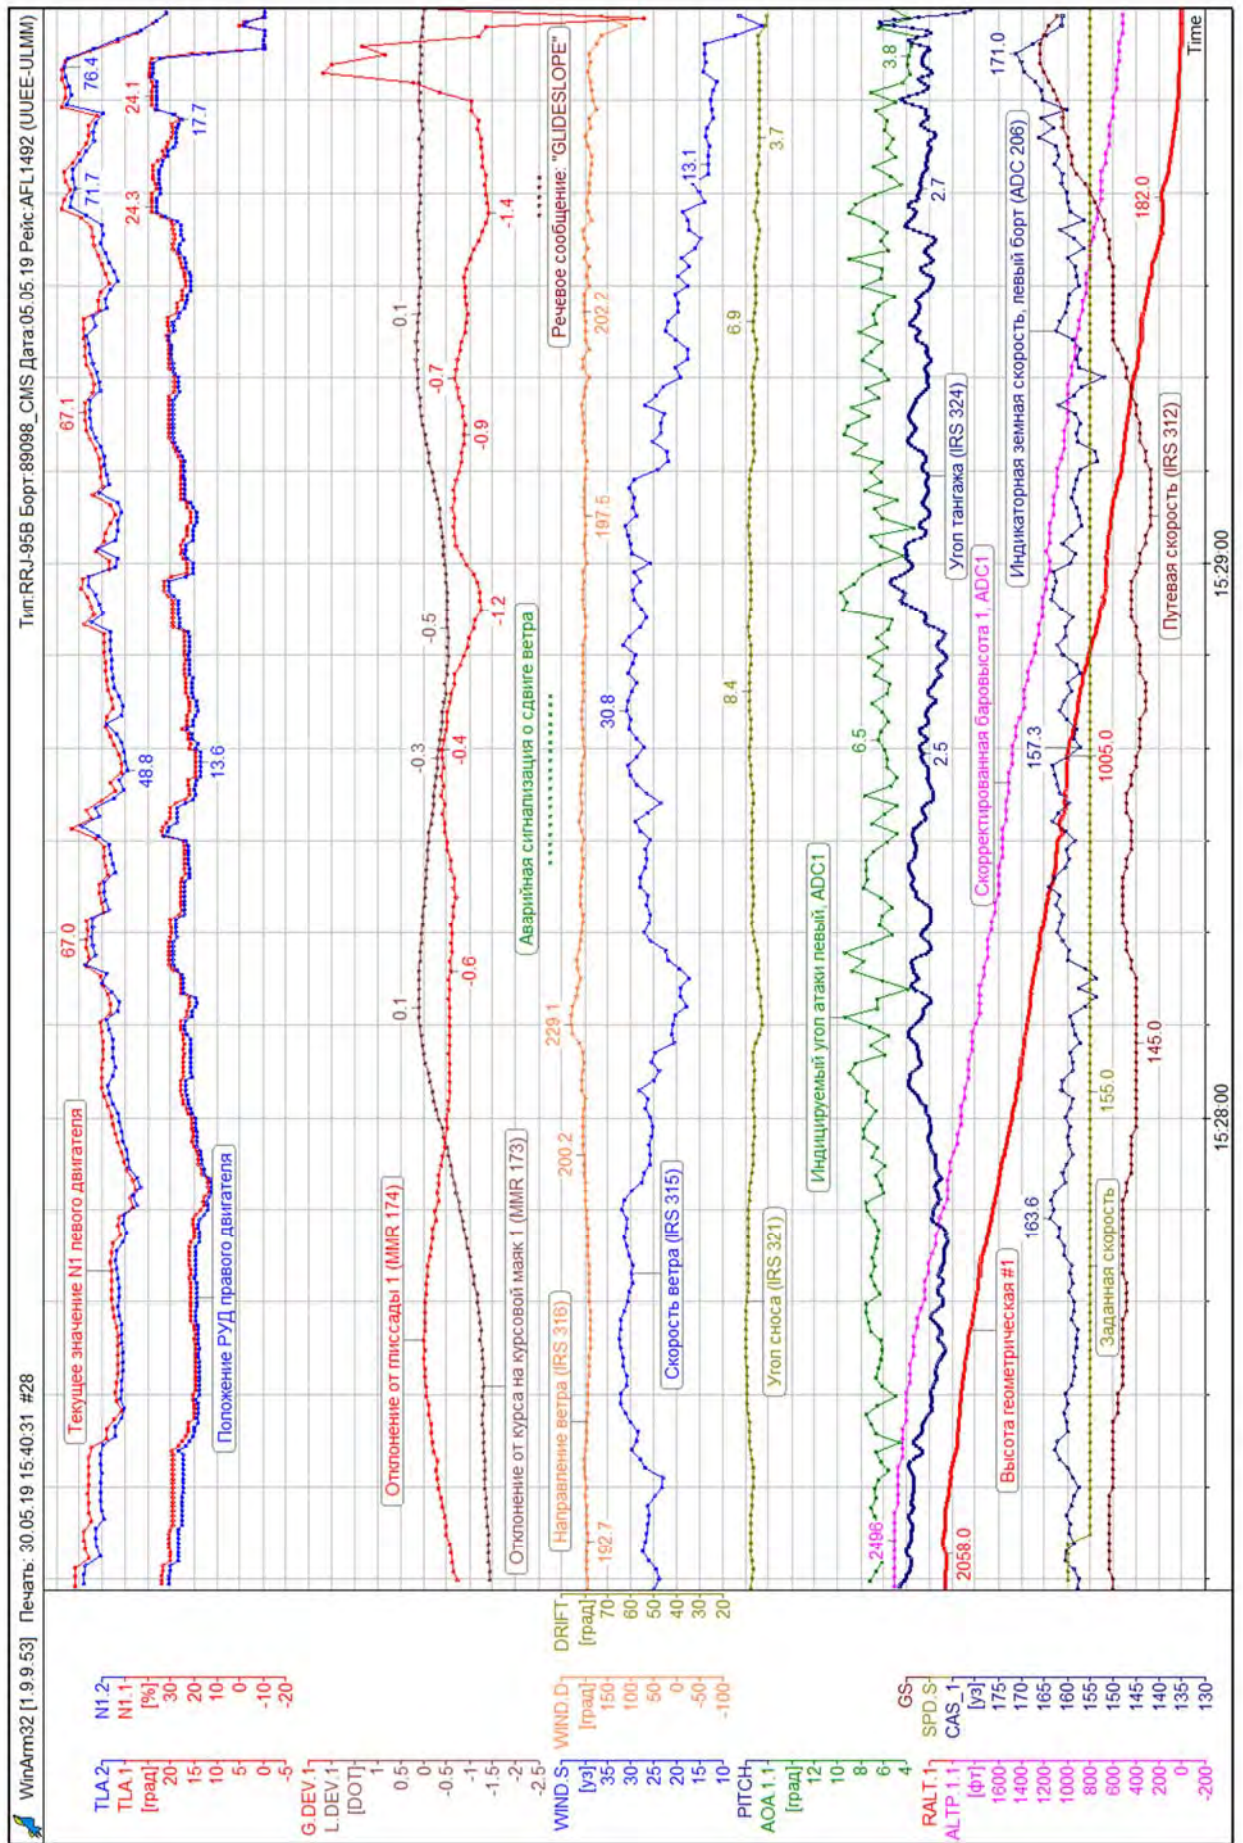
В 15:27:20 началось снижение по глиссаде. Высота ухода на второй круг экипажем не устанавливалась. Параметры полета при снижении по глиссаде приведены на Рис. 6 и Рис. 7.

Рис. 6. Параметры полета при снижении по глиссаде

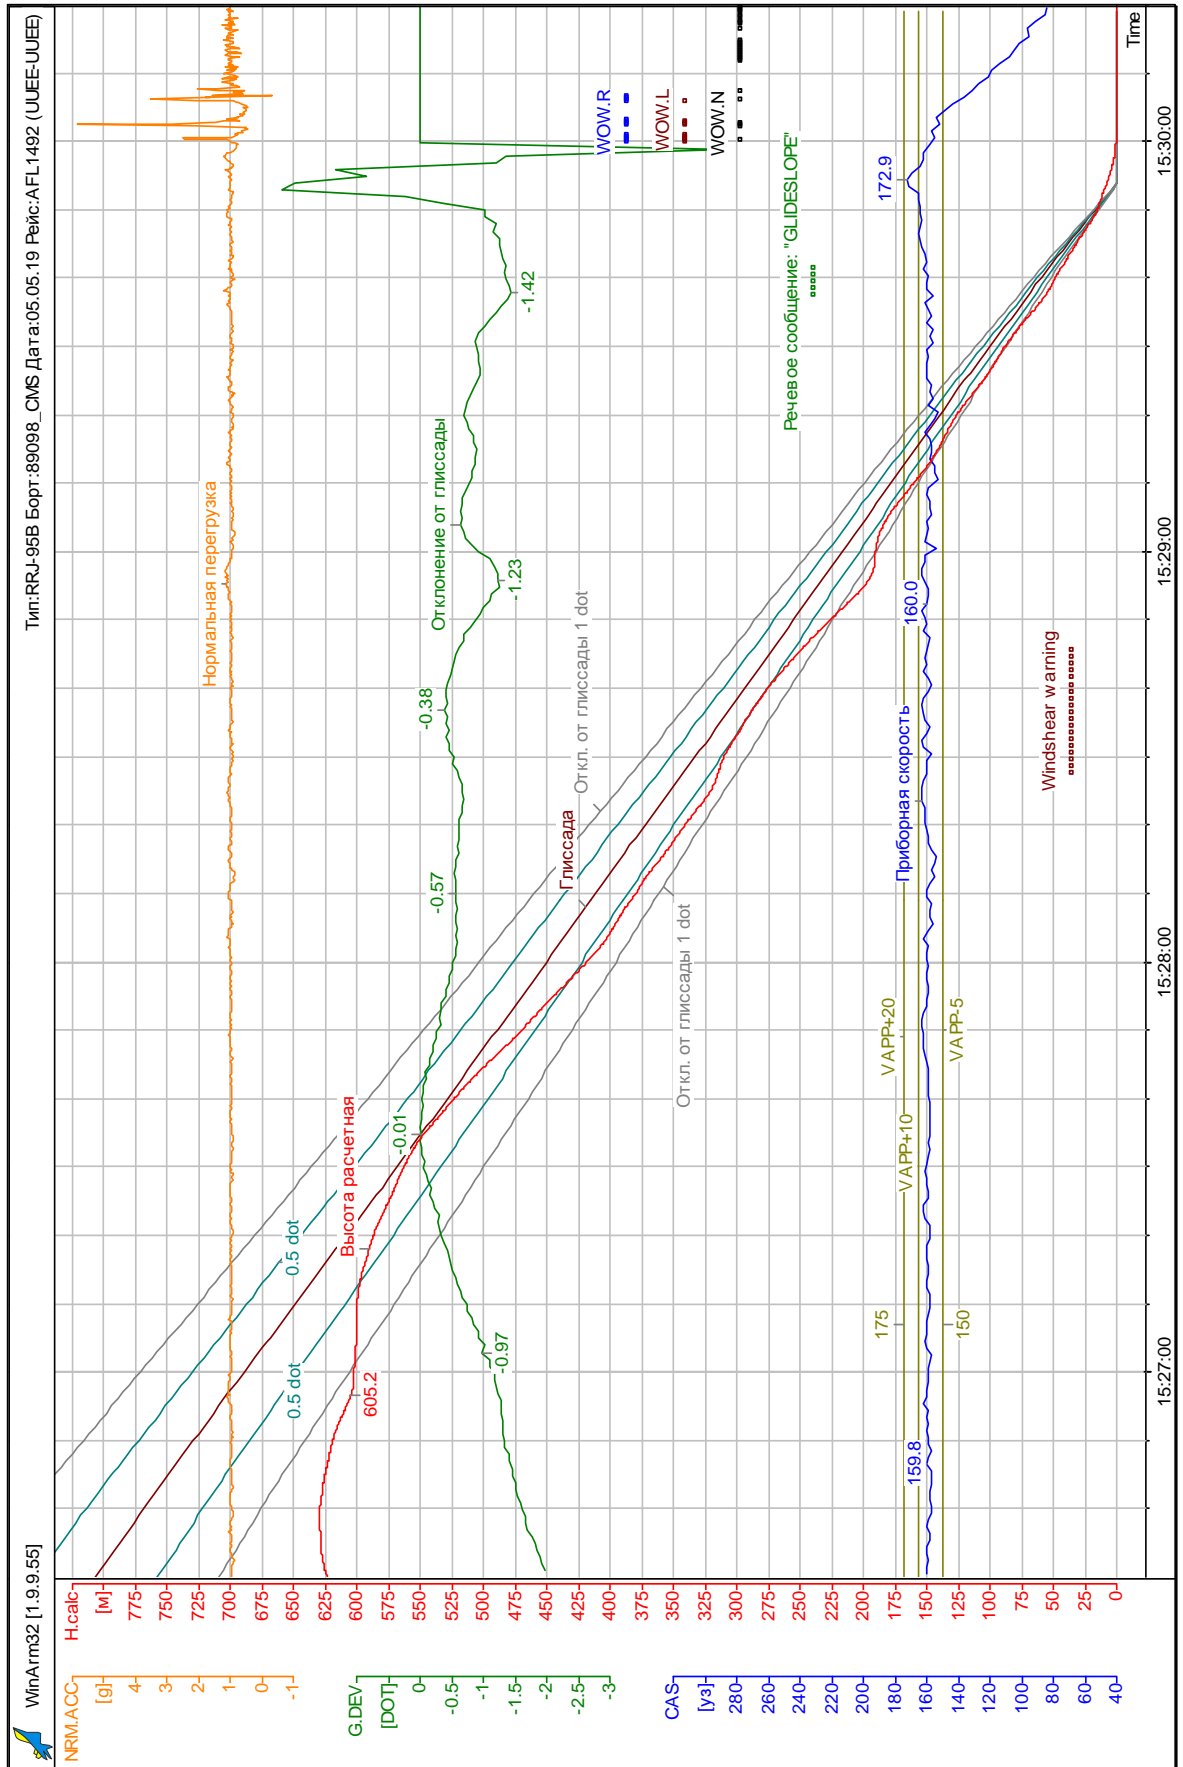
Рис. 7. Вертикальный профиль снижения по глиссаде

Снижение осуществлялось на приборной скорости 155–160 kt (287–296 км/ч) параллельно (ниже) установленной глиссаде (см. Рис. 7). По курсу отклонения не превышали 0.5 точки (dot).

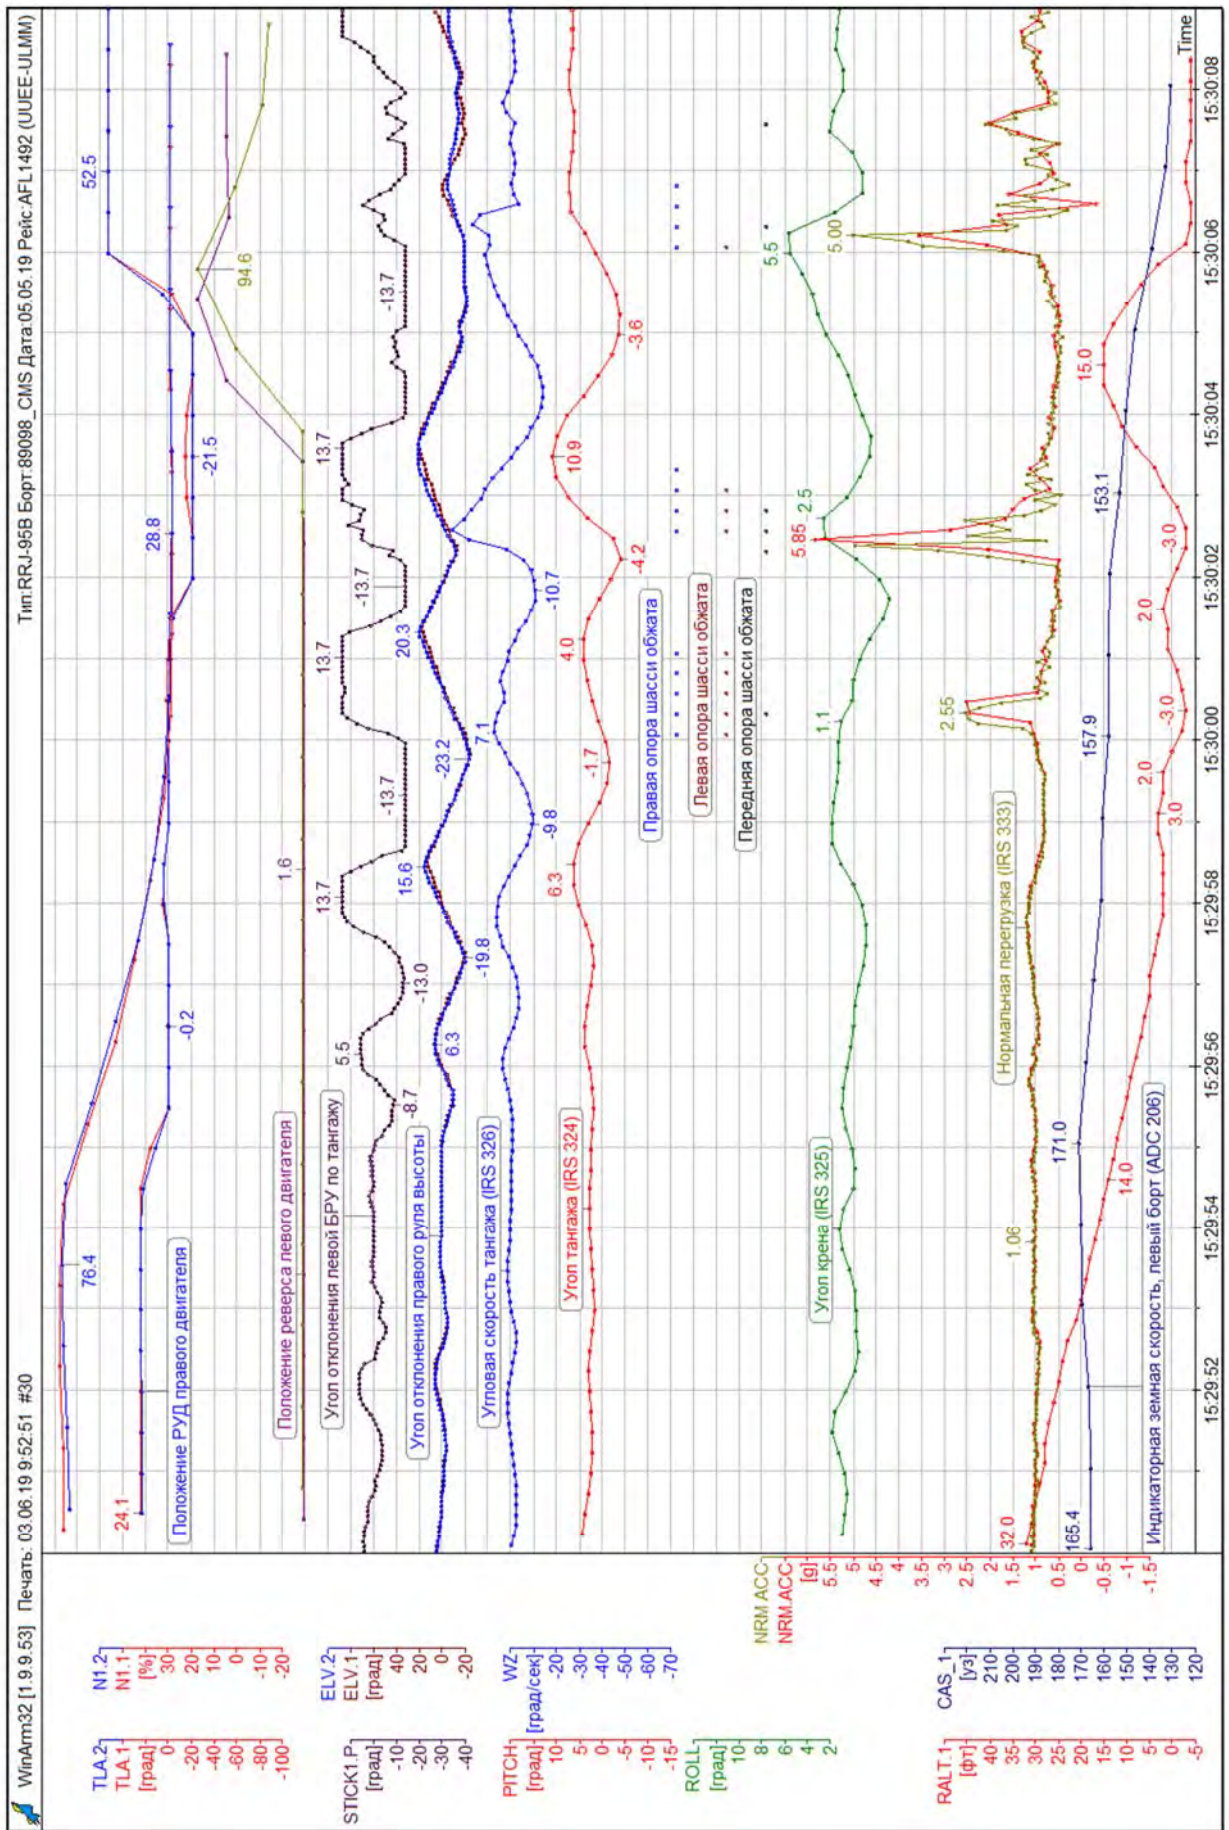
Одновременно со срабатыванием сигнализации КВС был увеличен режим работы двигателей (РУД были перемещены в положение 24°–23°, что привело к росту оборотов до 77–74 % по Ni). Увеличение режима работы двигателей привело к росту приборной скорости: к моменту прохода торца ВПП на высоте 40 ft (12 м) – до 164 kt (304 км/ч), а к высоте 16 ft (5 м) – до 170 kt (315 км/ч). Согласно РЛЭ скорость захода на посадку для имевшихся условий составляла 155 kt (287 км/ч). Данная скорость была установлена экипажем в качестве заданной. РПП авиакомпании установлена величина плюс 20 kt в качестве критерия стабилизированного захода на посадку (см. раздел 1.18.9 настоящего отчета).

К моменту прохода торца ВПП отклонение от равносигнальной зоны глиссадного маяка составляло минус 0.9 точки (то есть ниже глиссады). После пролета торца ВПП произошло уменьшение вертикальной скорости снижения. Параметры полета при посадке приведены на Рис. 8.

Рис. 8. Параметры полета при посадке

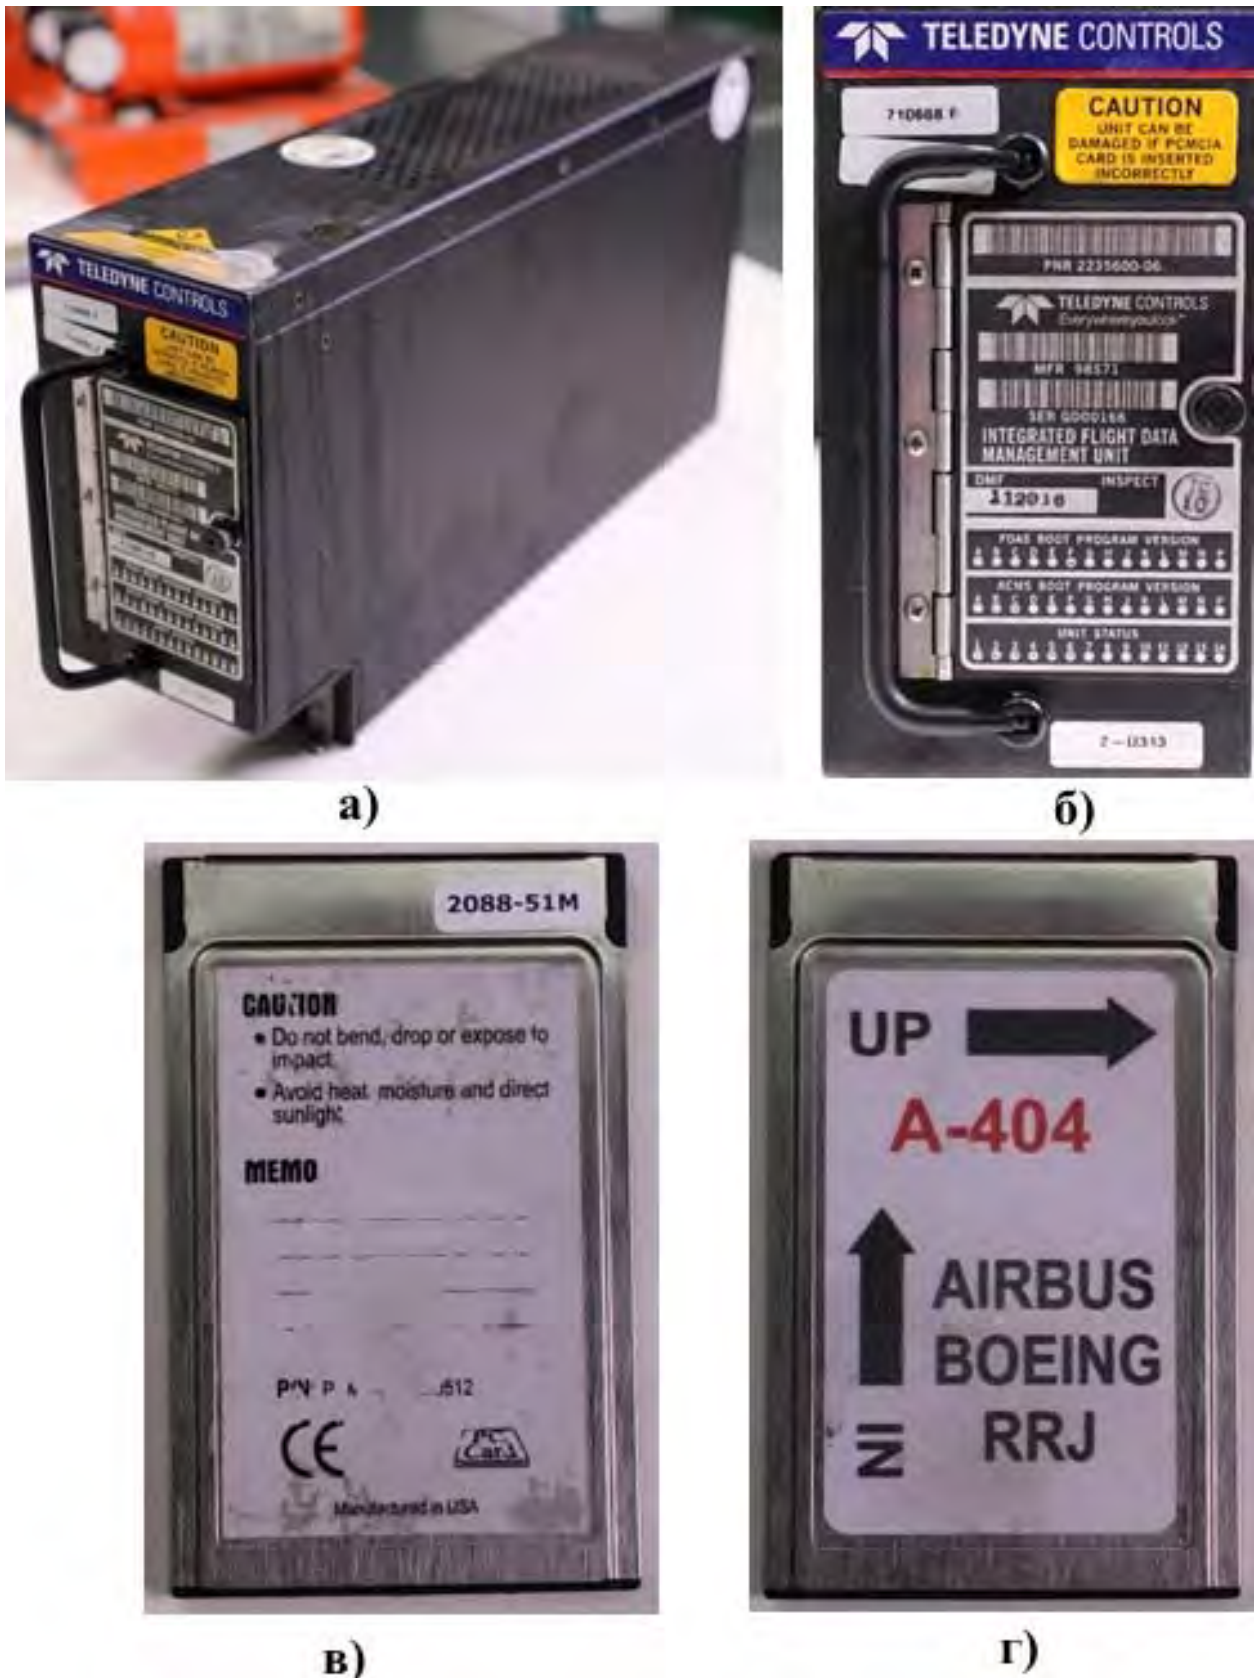
– Integrated Data Management Unit (iDMU) – интегрированный блок управления полетными данными (PNR 2235600-06) с накопителем параметрической информации Flash-картой Personal Computer Memory Card International Association (PCMCIA) серийный номер 2088-51M. Корпус блока iDMU повреждений не имеет, в очаге пожара не был, находится в удовлетворительном состоянии (Рис. 32).

Рис. 32. Интегрированный блок управления данными (iDMU) с эксплуатационным параметрическим накопителем Flash-картой PCMCIA (№ 2088-51M): а) общий вид блока; б) этикетка с маркировкой устройства; в, г) Flash-карта PCMCIA (№ 2088-51M)

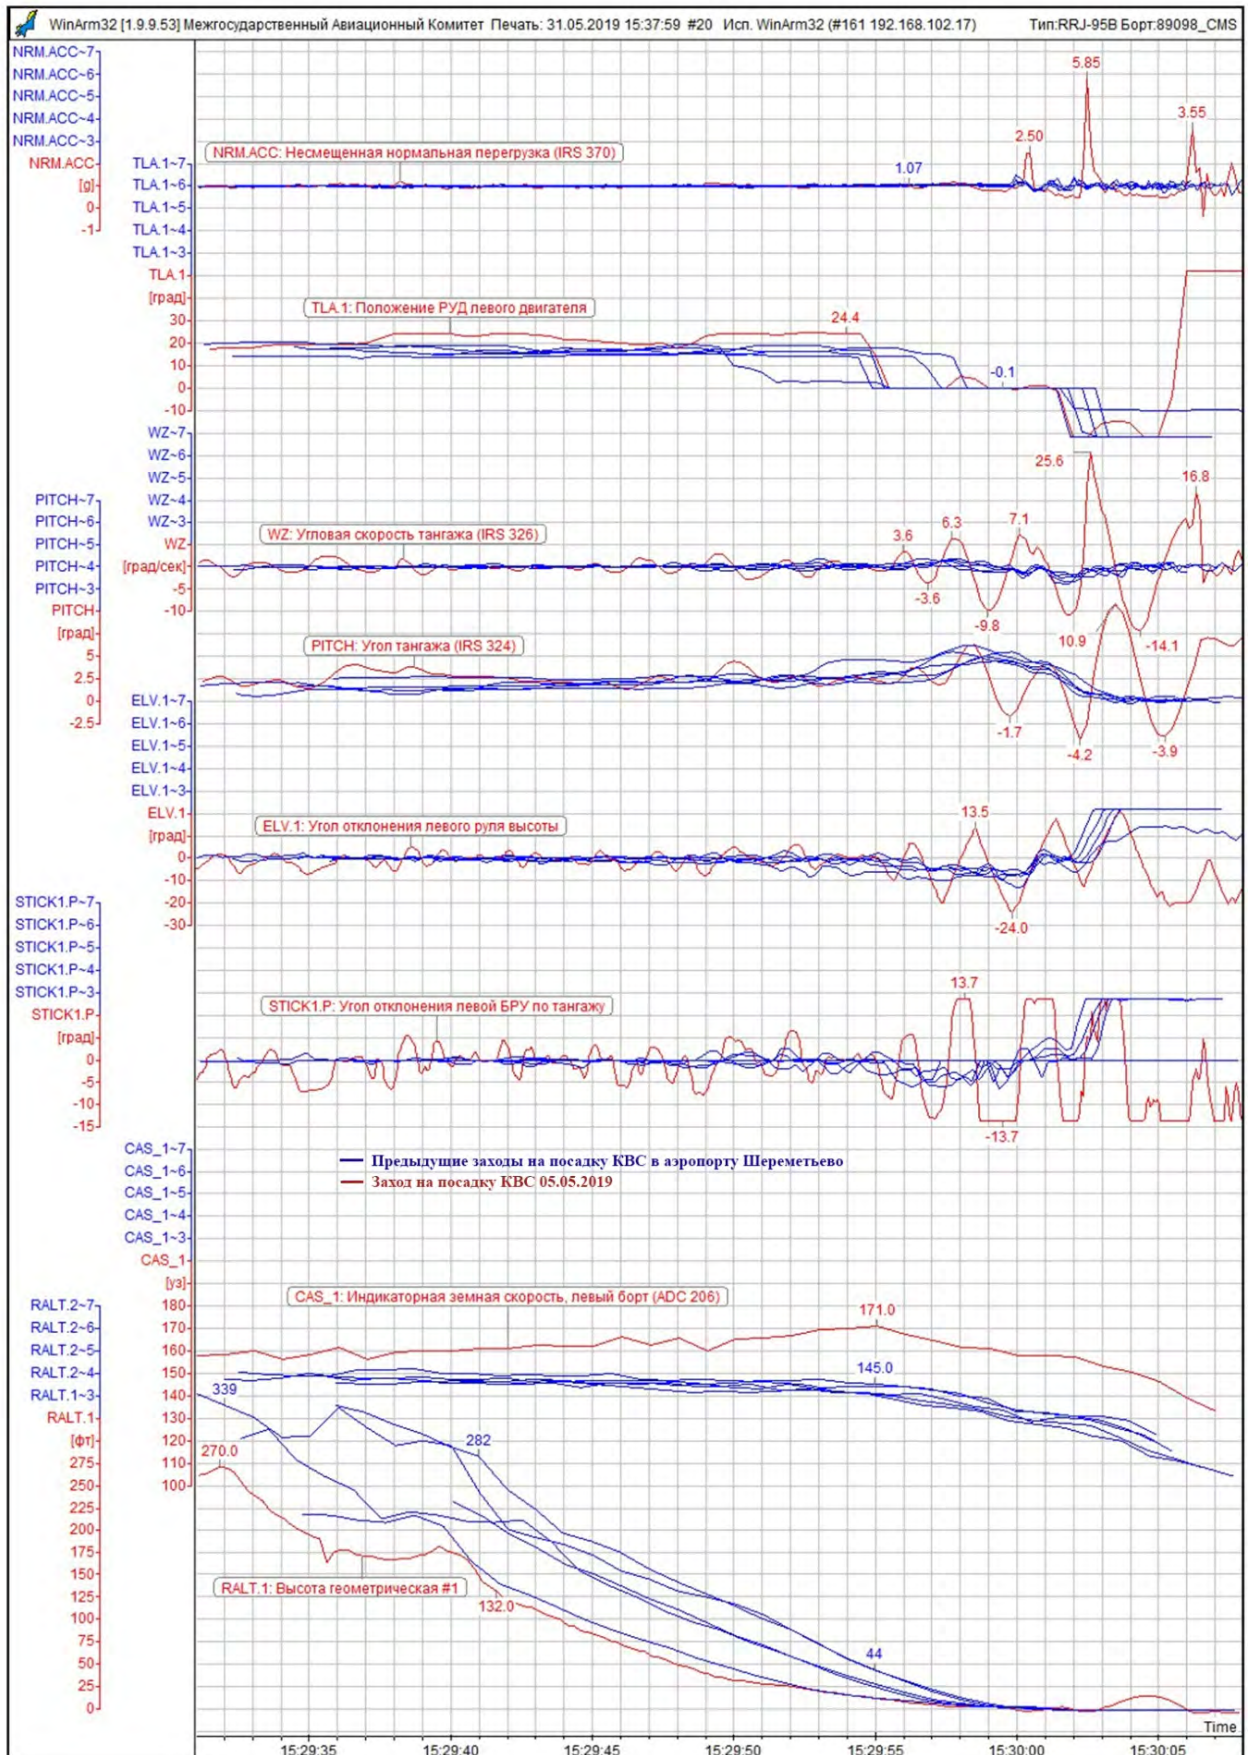
Комиссией проведен предварительный сравнительный анализ заходов на посадку, выполненных КВС в ручном режиме (с отключенным автопилотом) при работе СДУ в «NORMAL MODE», с аварийным полетом (Рис. 42). Из рисунка видно, что движения БРУ

по тангажу в аварийном полете значительно больше по амплитуде, носят колебательный характер, что приводило к существенным изменениям параметров продольного движения.

Рис. 42. Сравнительный анализ заходов на посадку, выполненных КВС

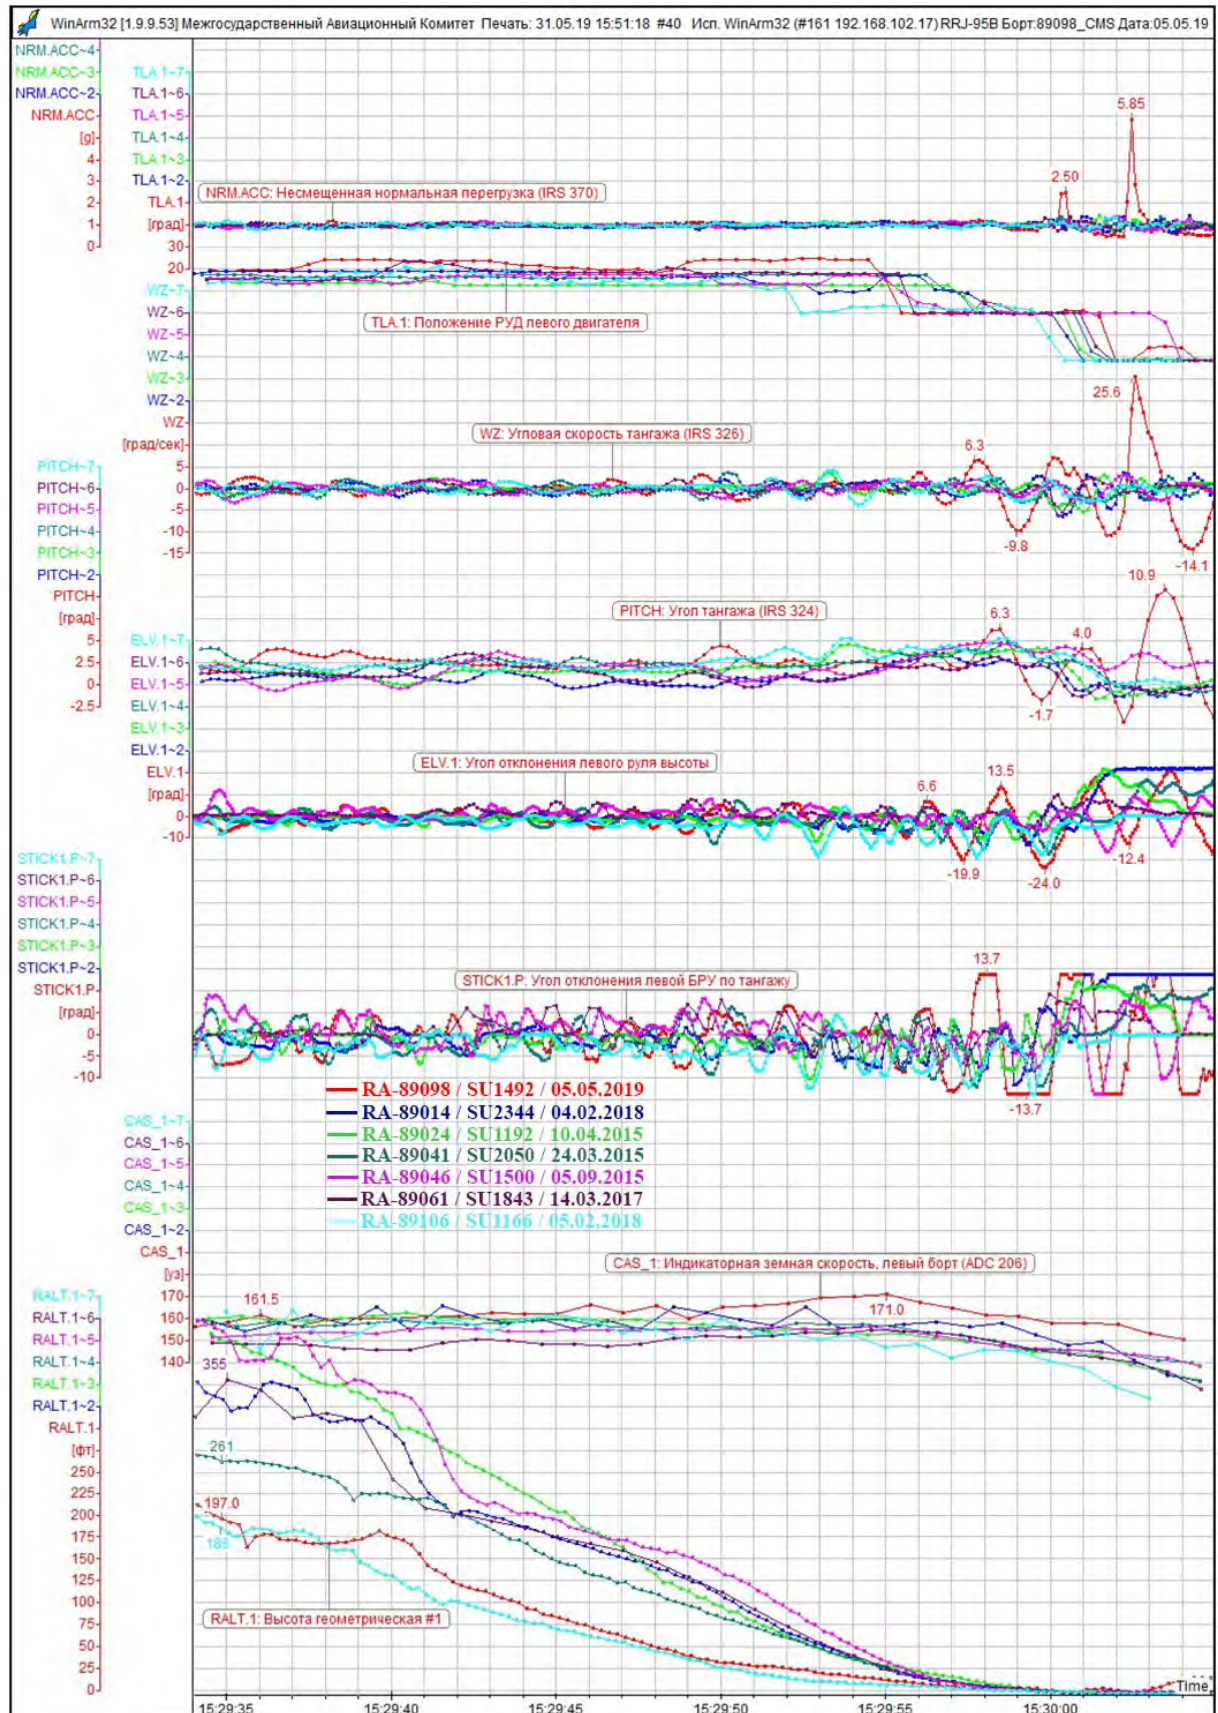
Аналогичные «размашистые» движения наблюдались и при заходах на посадку, выполнявшихся в режиме «DIRECT MODE» другими экипажами авиакомпании (Рис. 43). Причины данных особенностей пилотирования анализируются.

Рис. 43. Сравнительный анализ заходов на посадку, выполненных в DIRECT MODE
