# Бюллетень технического обслуживания

BE-0133L-1014

**Медиасистема Lexus с дисплеем: установка нового программного обеспечения с изменением работы (RC3)**

CT200H; ES250; ES300H; ES350; IS200t; IS250; IS300H; NX200; NX200T; NX300H; RC F; RC200T; RC300H; RC350; RX200T

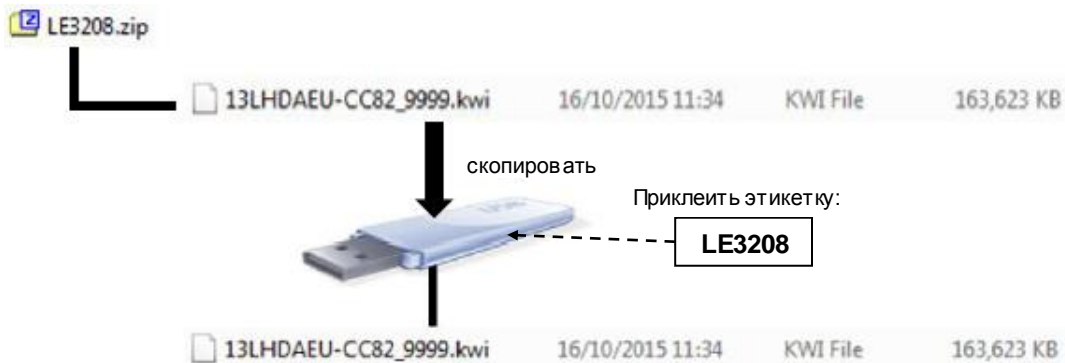
#### Модель CT – LE3208:

USB-носитель должен быть чистым, а программное обеспечение должно сохраняться в корневую папку (т. е. не создавать новую папку).

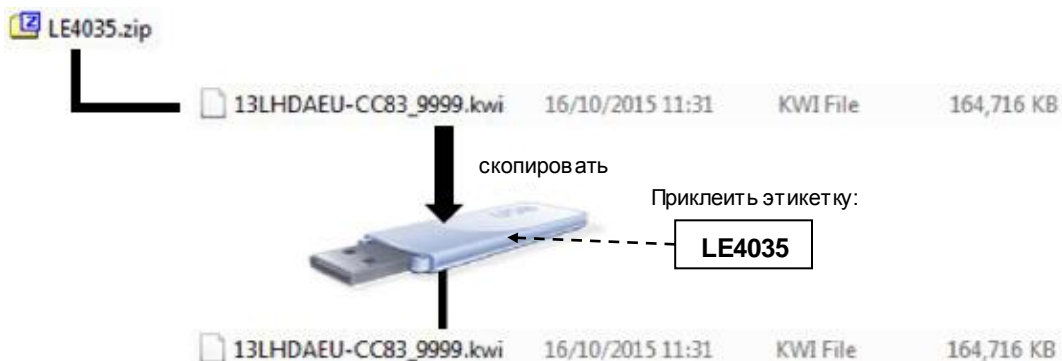
#### Все остальные модели – LE4035:

\*2: Версии ПО для конкретных моделей: LE3208 (CT), LE4034 (IS (IS (08.2014)) – NX –ES – RC-F – RC)

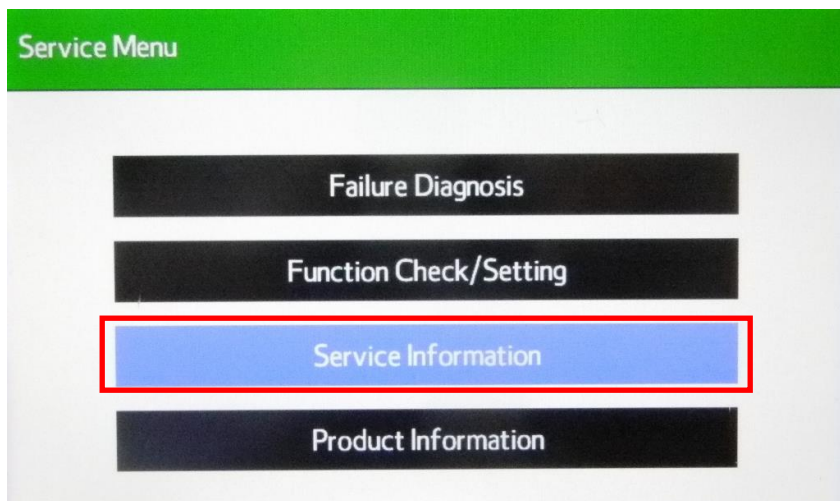
1. Включить зажигание (см. примечание по поводу аккумуляторной батареи) или запустить двигатель автомобиля.
2. Дождаться исчезновения логотипа LEXUS и появления экрана аудиосистемы.
3. Затем, нажав кнопку «MENU» на пульте дистанционного управления мультимедийной системой, 3 раза включить - выключить дальний свет фар с помощью переключателя освещения. Появляется окно «Service Menu» (меню обслуживания).
4. Нажать кнопку «Service Information» (информация по обслуживанию).

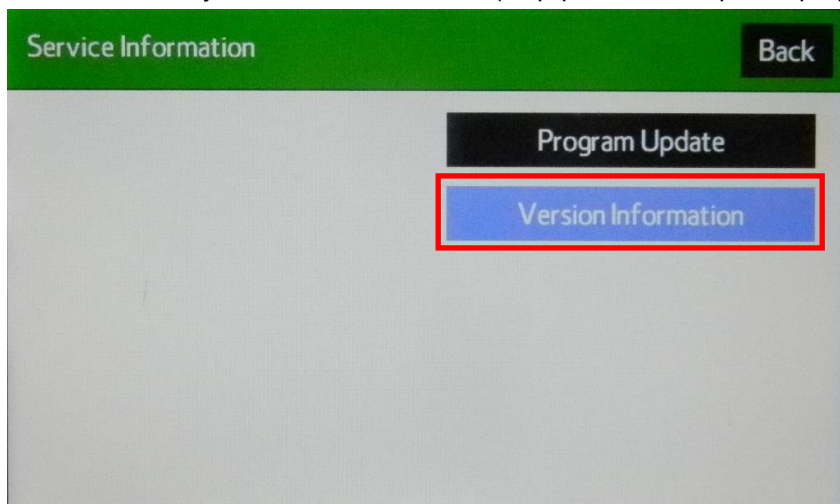
5. Нажать кнопку «Version Information» (информация о версии программного обеспечения).

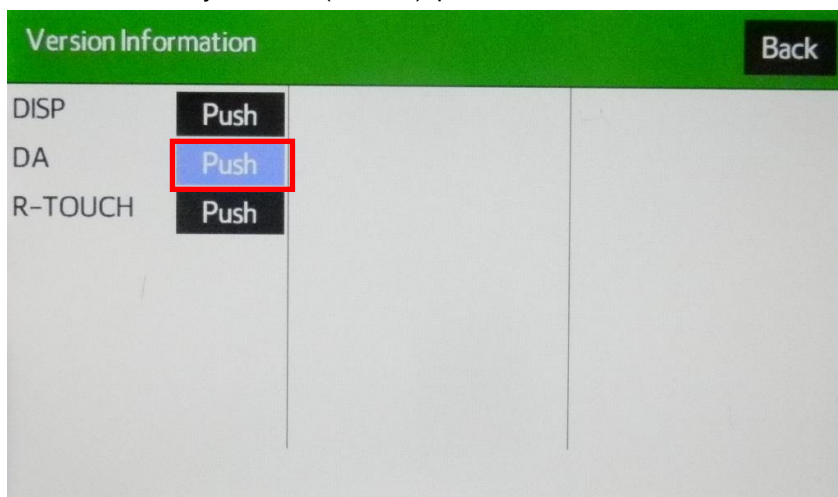
6. Нажать кнопку «Push» (нажать) рядом с DA.

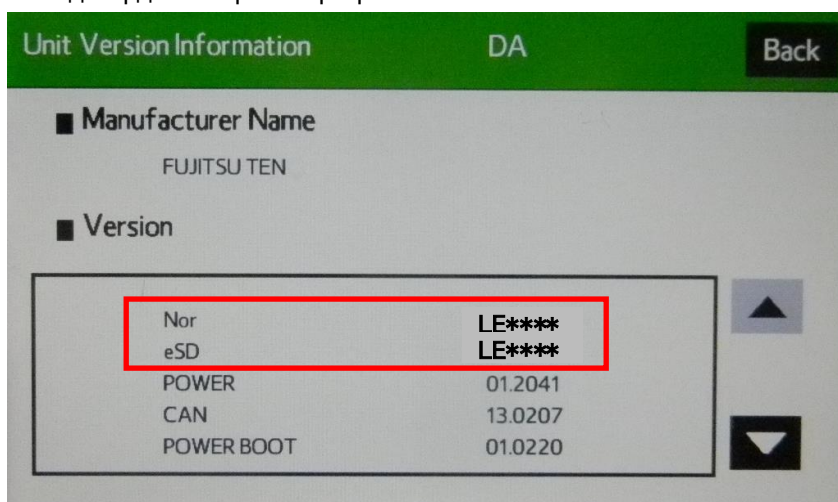
7. Подтвердить версию программного обеспечения.

Версия программного обеспечения отображается в строке «ProgramVer».

Чтобы определить требуемое программное обеспечение, необходимо проверить пункт ProgramVer (версия программного обеспечения).

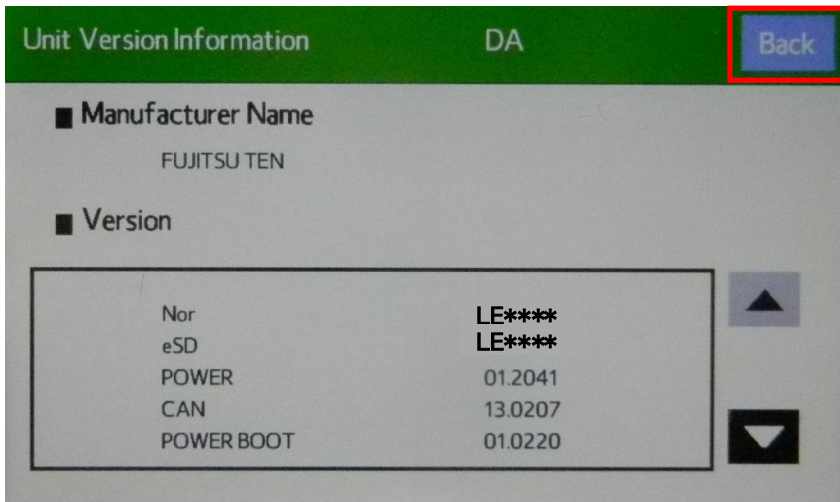
1. Нажать кнопку «Back» (назад).

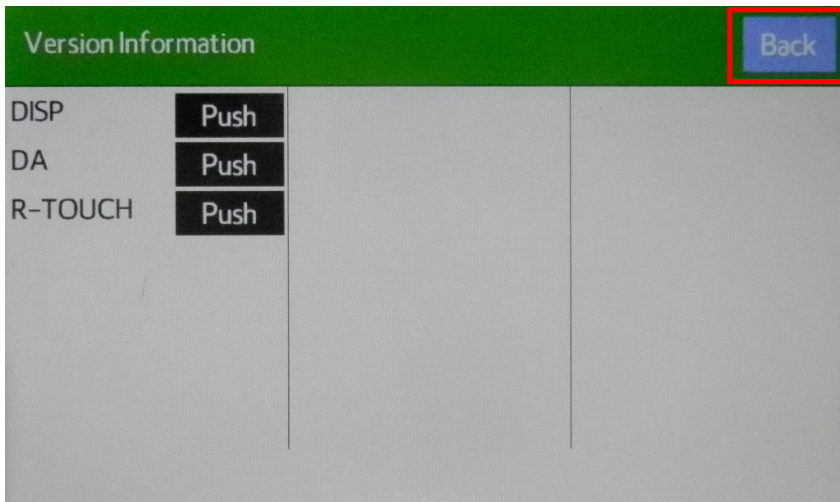
2. Нажать кнопку «Back» (назад).

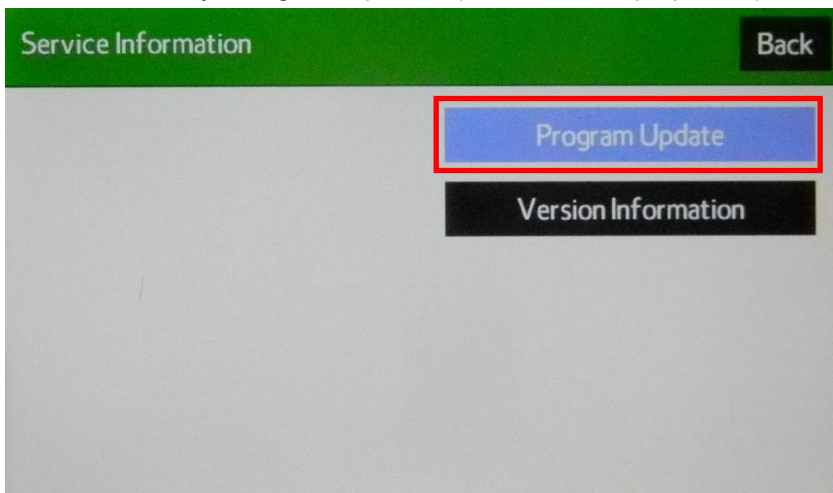
3. Нажать кнопку «Program Update» (обновление программы).

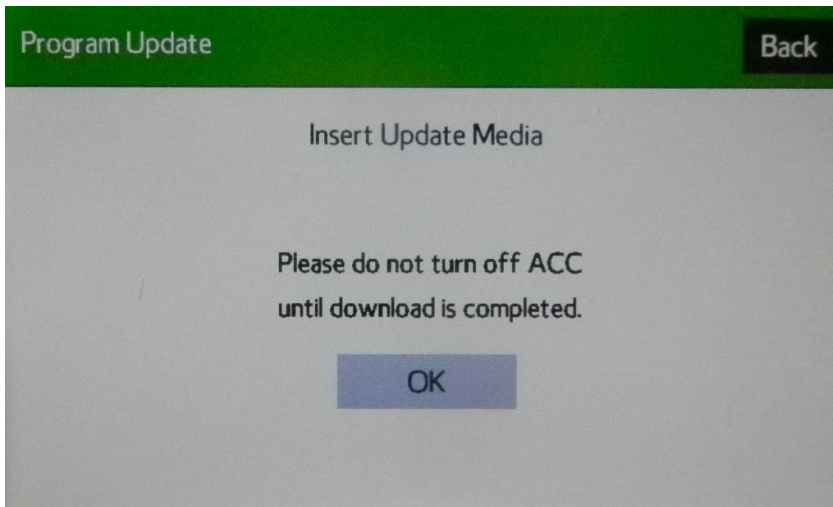
4. После появления окна «Program Update» (обновление программы) подготовить USB-накопитель с новой версией программного обеспечения.

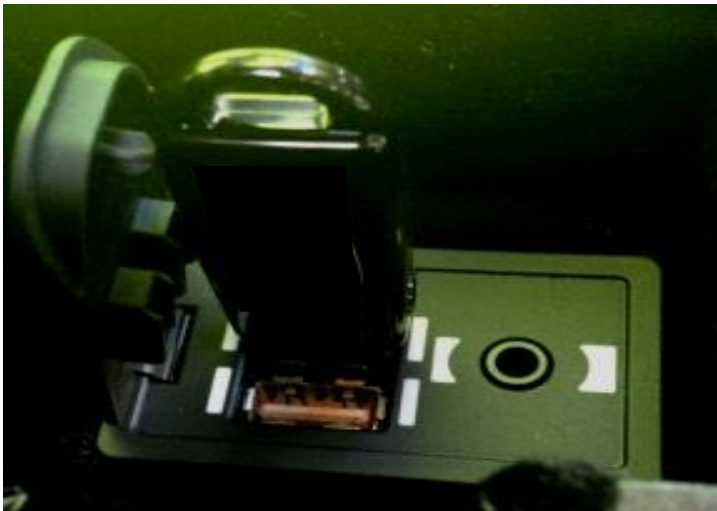
5. Вставить USB-накопитель с новой версией программного обеспечения в разъем USB-интерфейса.

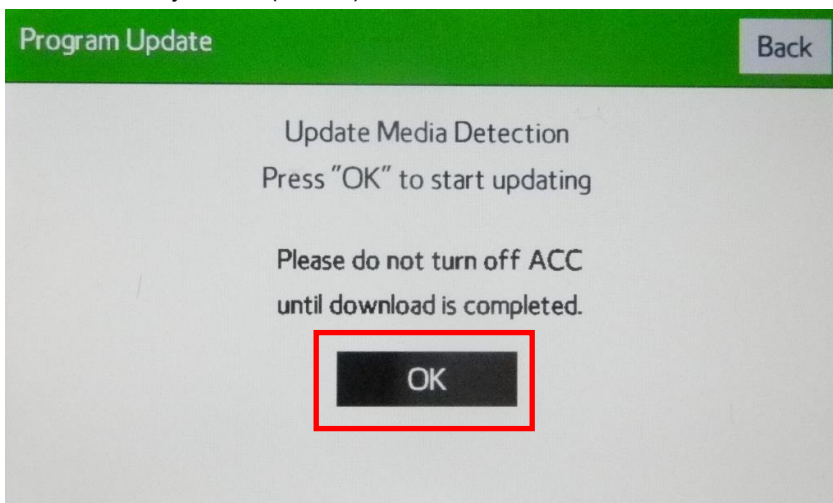
6. Изменится цвет фона кнопки «OK» (готово).  
Нажать кнопку «OK» (готово).

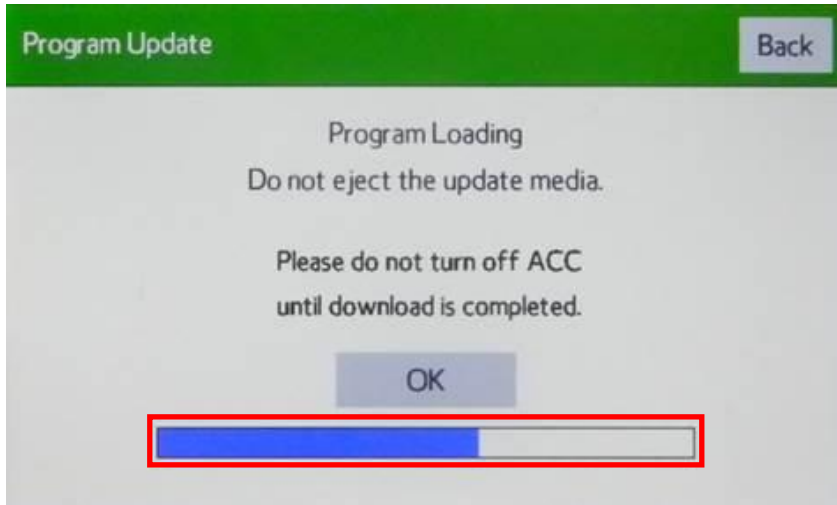
7. Начнется копирование. Индикатор выполнения будет удлиняться в правую сторону. Необходимо подождать появления на экране окна «ECU Selection» (выбор ЭБУ).

\* Это займет примерно 1-2 мин.

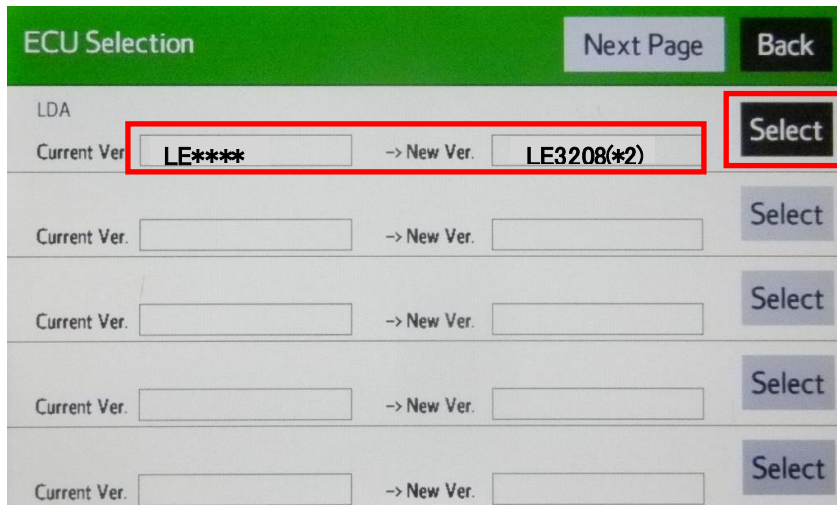
8. Проверить "Current Ver" (текущая версия программного обеспечения) и "New Ver" (новая версия программного обеспечения), как показано на следующей иллюстрации:

- Проверить последние 4 знака в номере новой версии программного обеспечения.
- Новая версия программного обеспечения: LE3208 (\*2)
- Затем нажать кнопку «Select» (выбор).

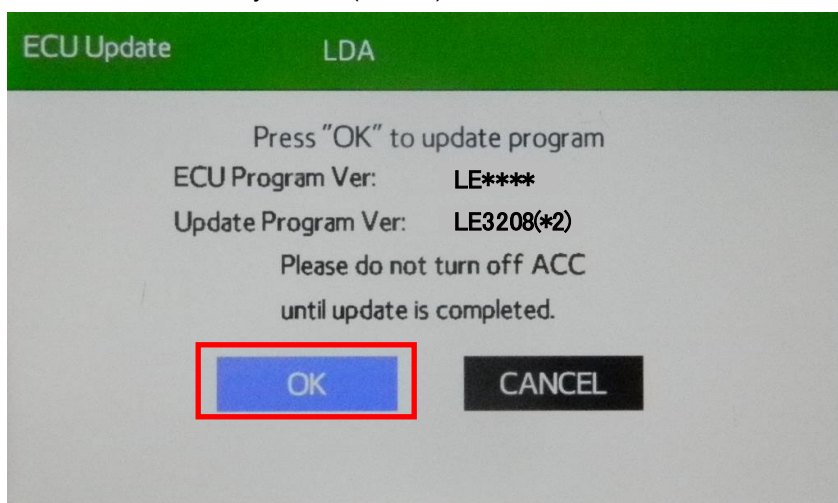
9. Проверить версию обновленного программного обеспечения.  
Затем нажать кнопку «OK» (готово).

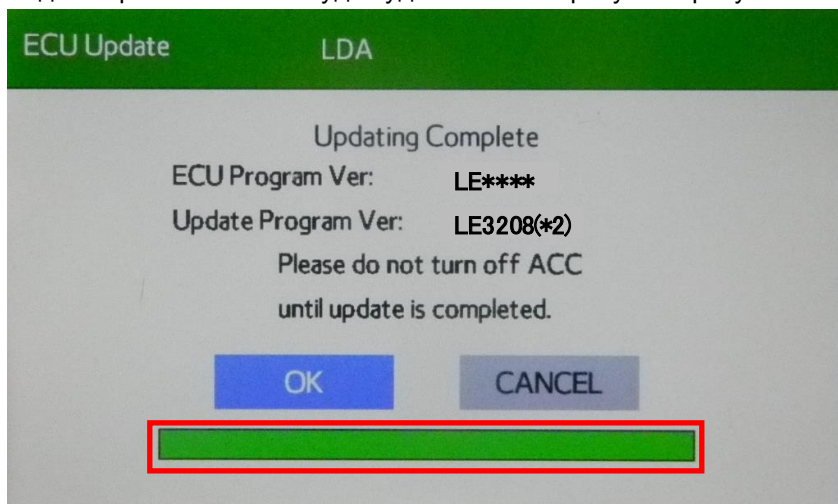
10. Начнется обновление программного обеспечения.  
Индикатор выполнения будет удлиняться в правую сторону.

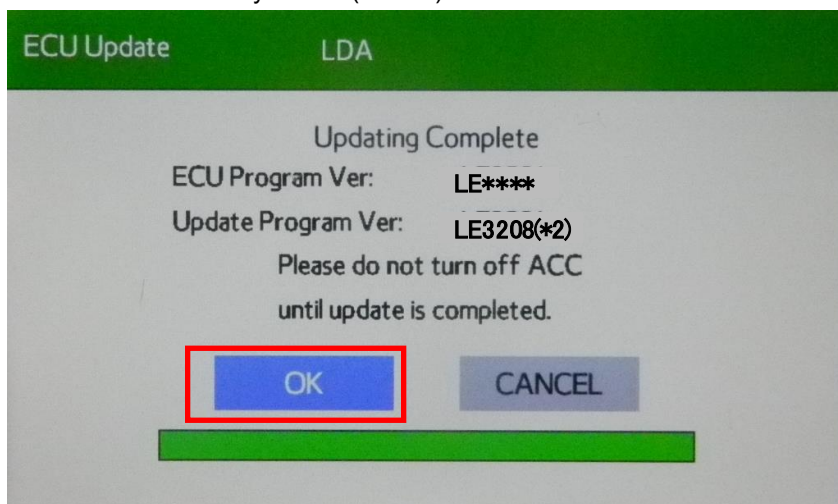
11. Когда индикатор выполнения достигнет правого края (время ожидания около 5 минут), изменится цвет фона кнопки «OK» (готово).

Затем нажать кнопку «OK» (готово).

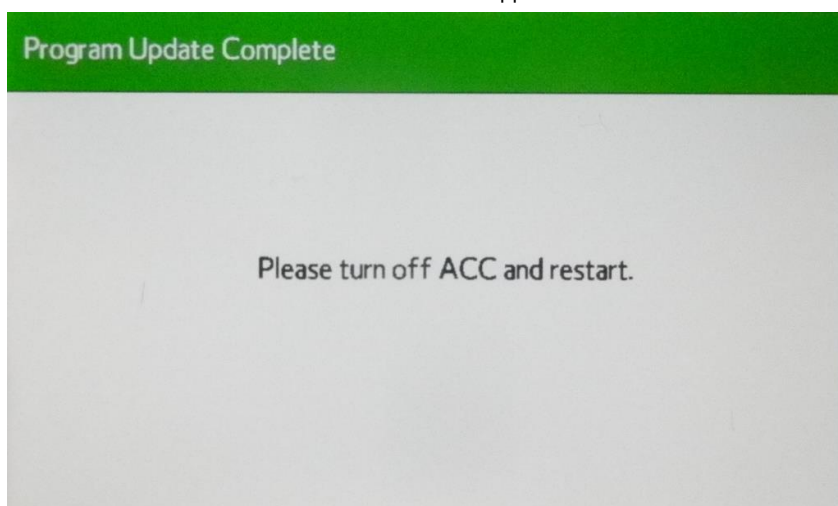
12. Когда на экране появится сообщение «Please turn off ACC and restart» (отключить питание и выполнить перезапуск), следует выключить зажигание.

Внимание: не извлекать USB-носитель до выполнения шага 16.

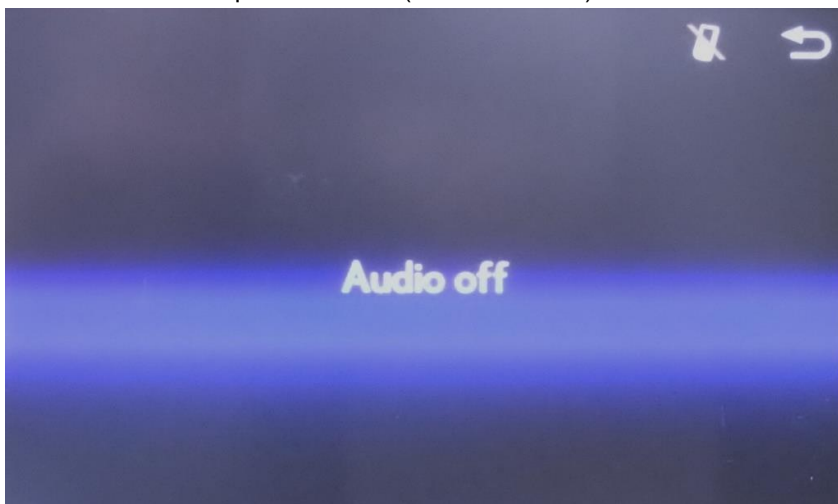
15. После завершения обновления на экране появляется начальное окно. Затем появится экран «HOME» (главное меню).

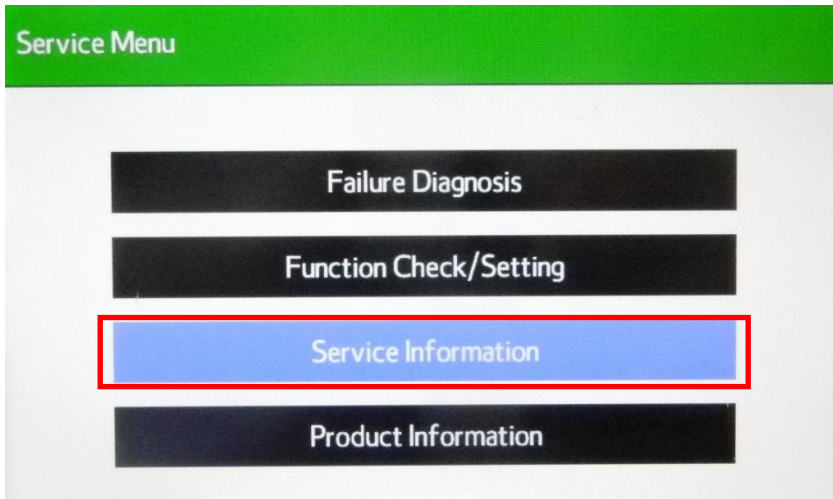
4. Нажать кнопку «Service Information» (информация по обслуживанию).

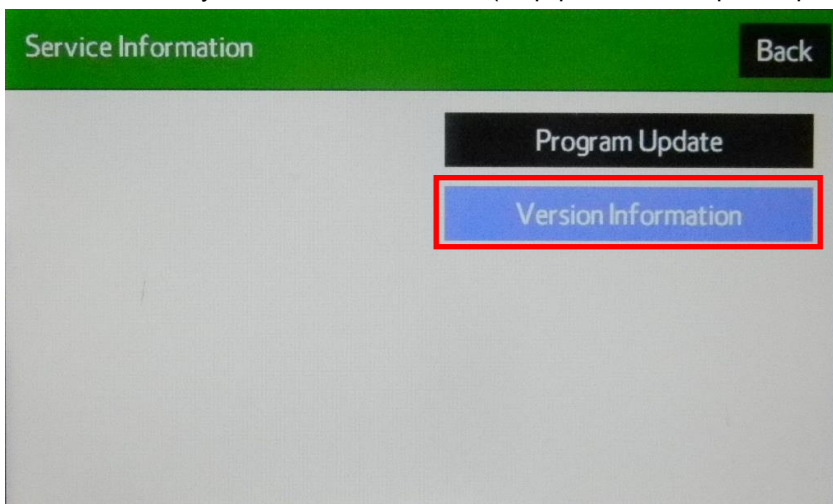
5. Нажать кнопку «Version Information» (информация о версии программного обеспечения).

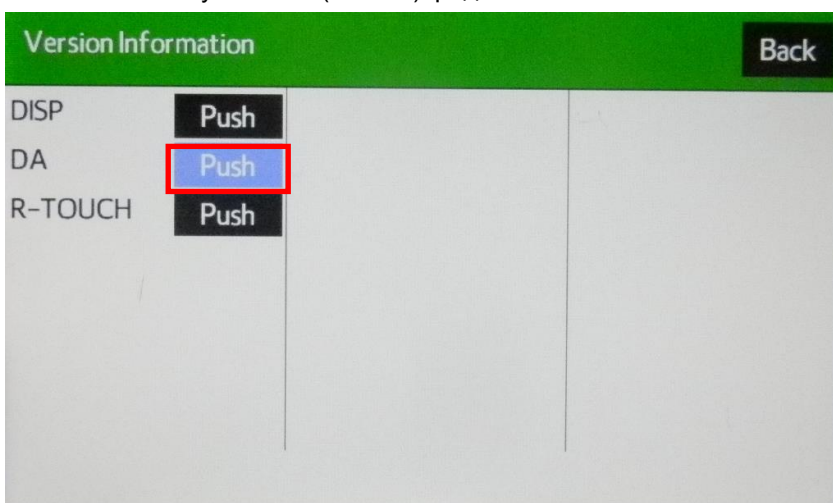
6. Нажать кнопку «Push» (нажать) рядом с DA.

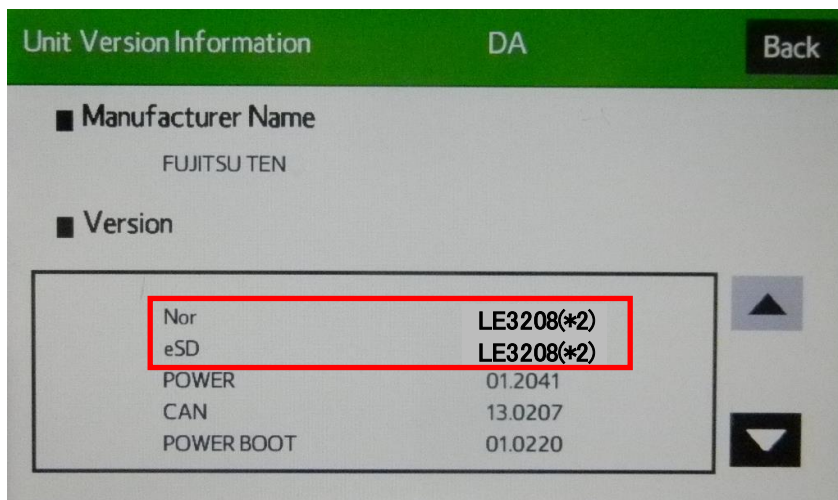
7. Подтвердить версию программного обеспечения.

Версия программного обеспечения: LE3208 (\*2)
