# Техническая информация

Т114-006

**Тема:** Стук от передних опор кузова

**Модели:** Land Cruiser 150, Lexus GX460

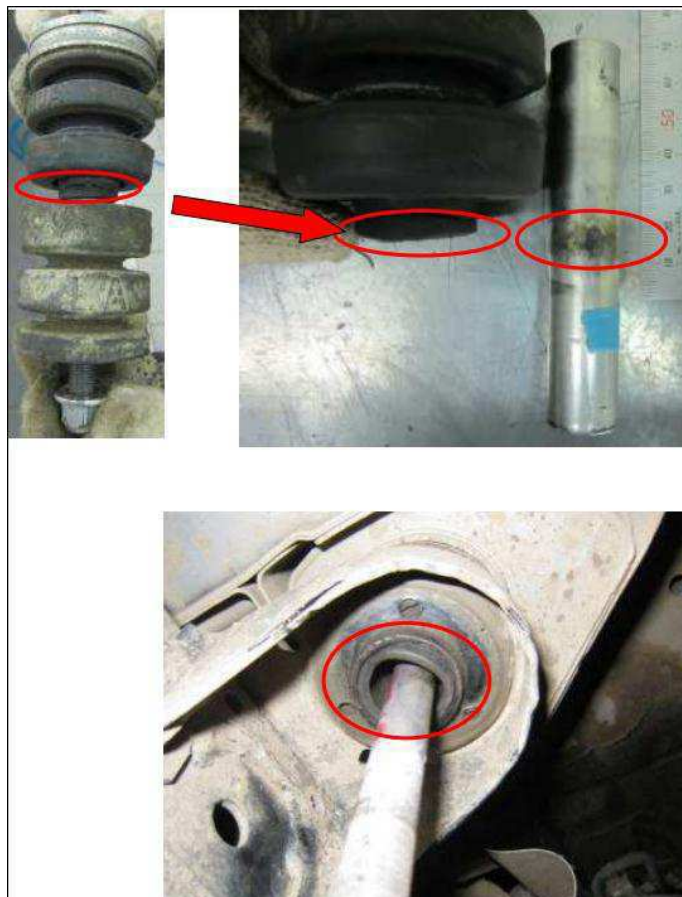
Износ резиновой части передней опоры кузова.

В случае наличия подтвержденной жалобы клиента, пожалуйста, замените неисправные верхнюю и нижнюю опоры кузова на измененные.
